## PLANO MUNICIPAL DE ACESSIBILIDADE PARA TODOS DE VALONGO

Fase II: Condicionantes e Objetivos do Plano

Fase III: Propostas de Intervenção e Programa de Ação e  
Monitorização

Município de Valongo

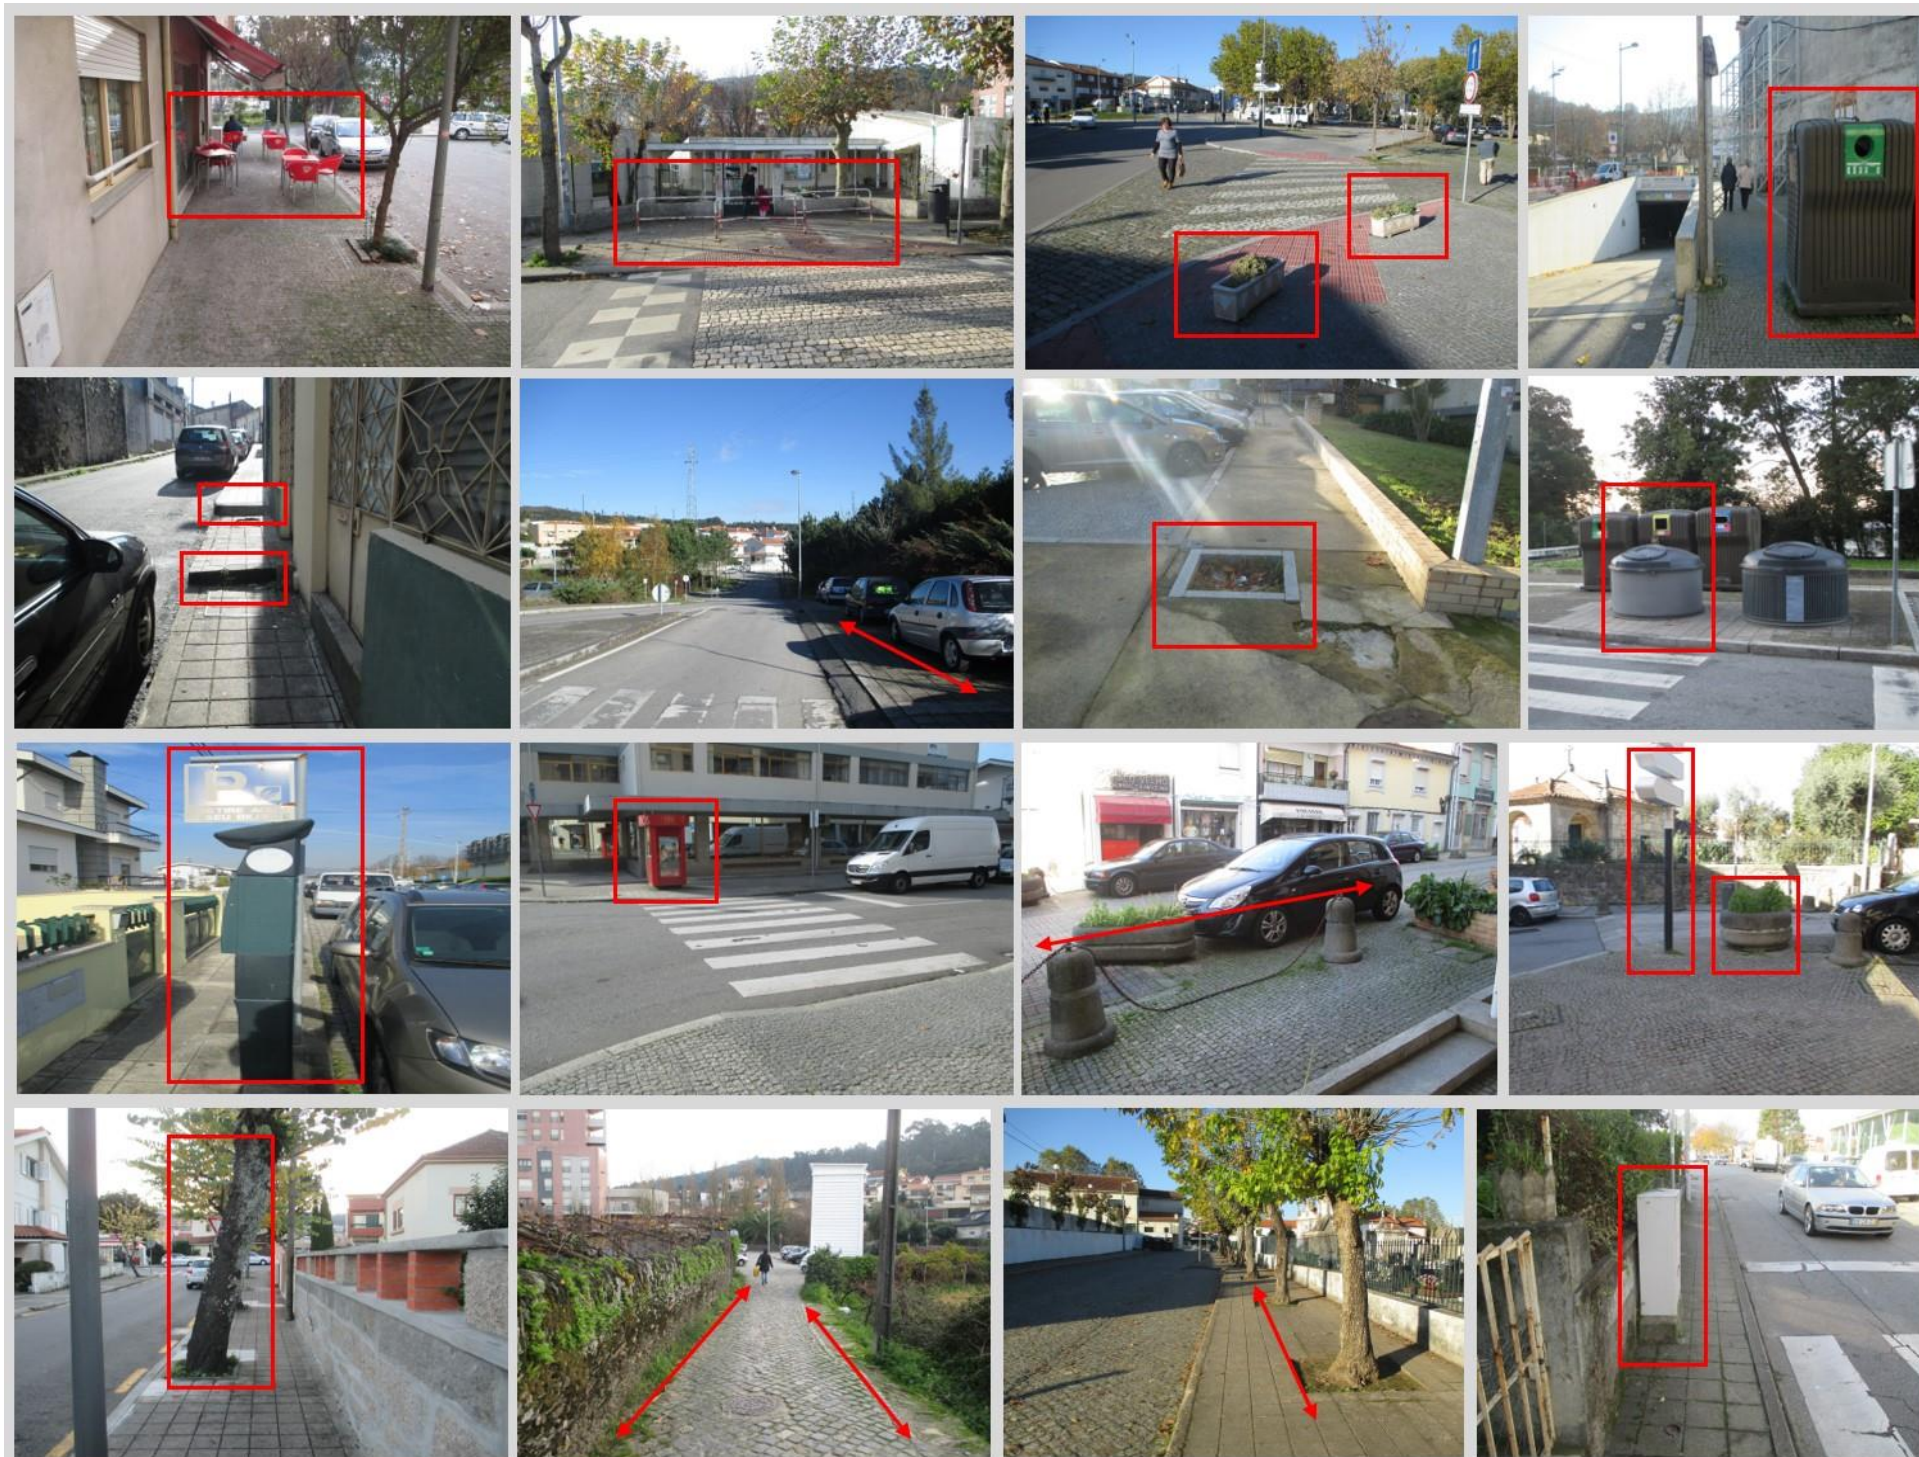
Figura 1. Exemplos de elementos não inclusivos presentes na área de estudo

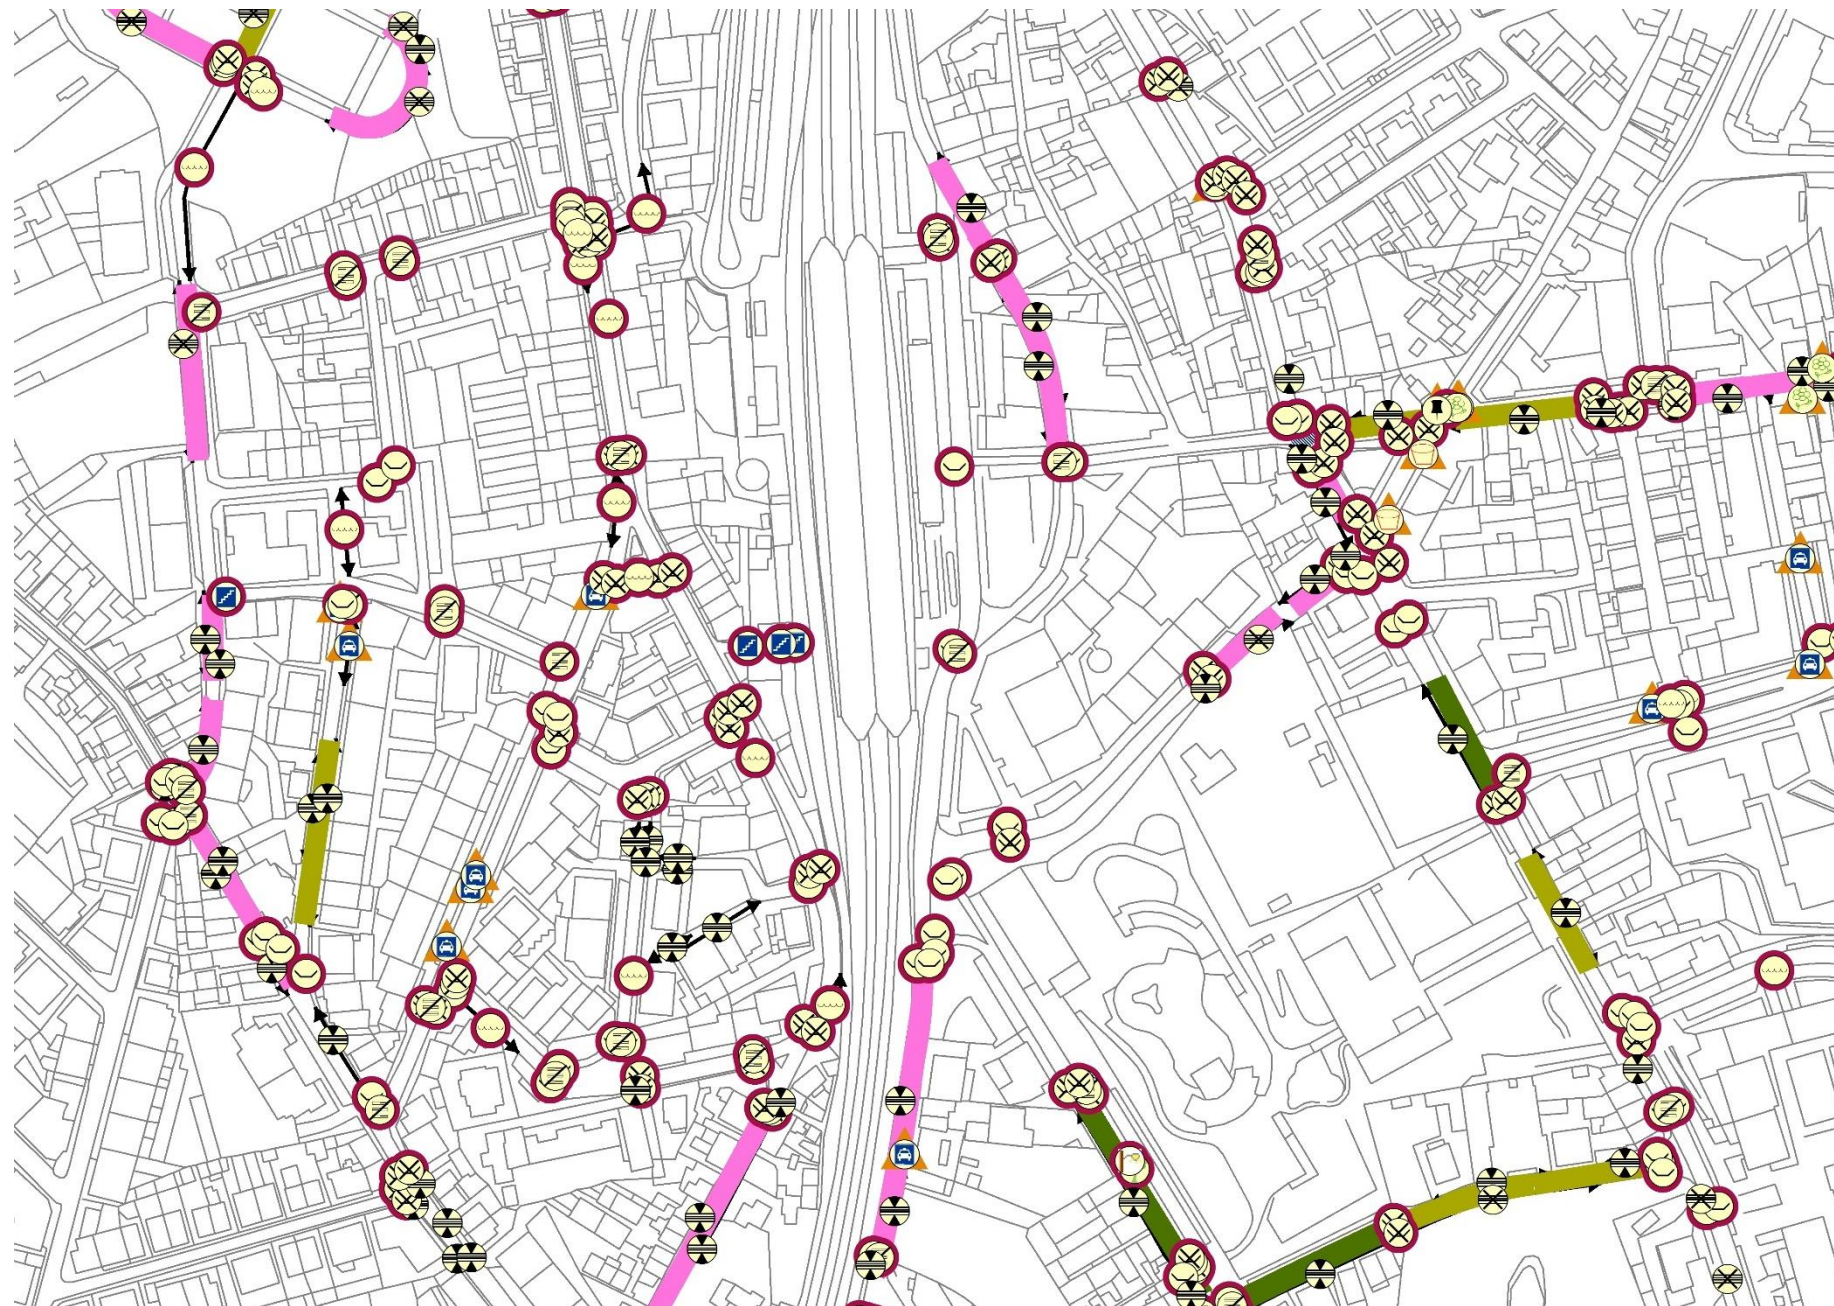
Figura 21. Extrato de planta síntese - tipologias de intervenção - (Ermesinde)

O desenho que se apresenta constitui um extrato da planta síntese na área de estudo da cidade de Valongo. Através da análise a esta planta, é possível perceber quais os locais onde se deve efetuar a relocalização/remoção de barreiras e/ou a intervenção através de pequena obra.

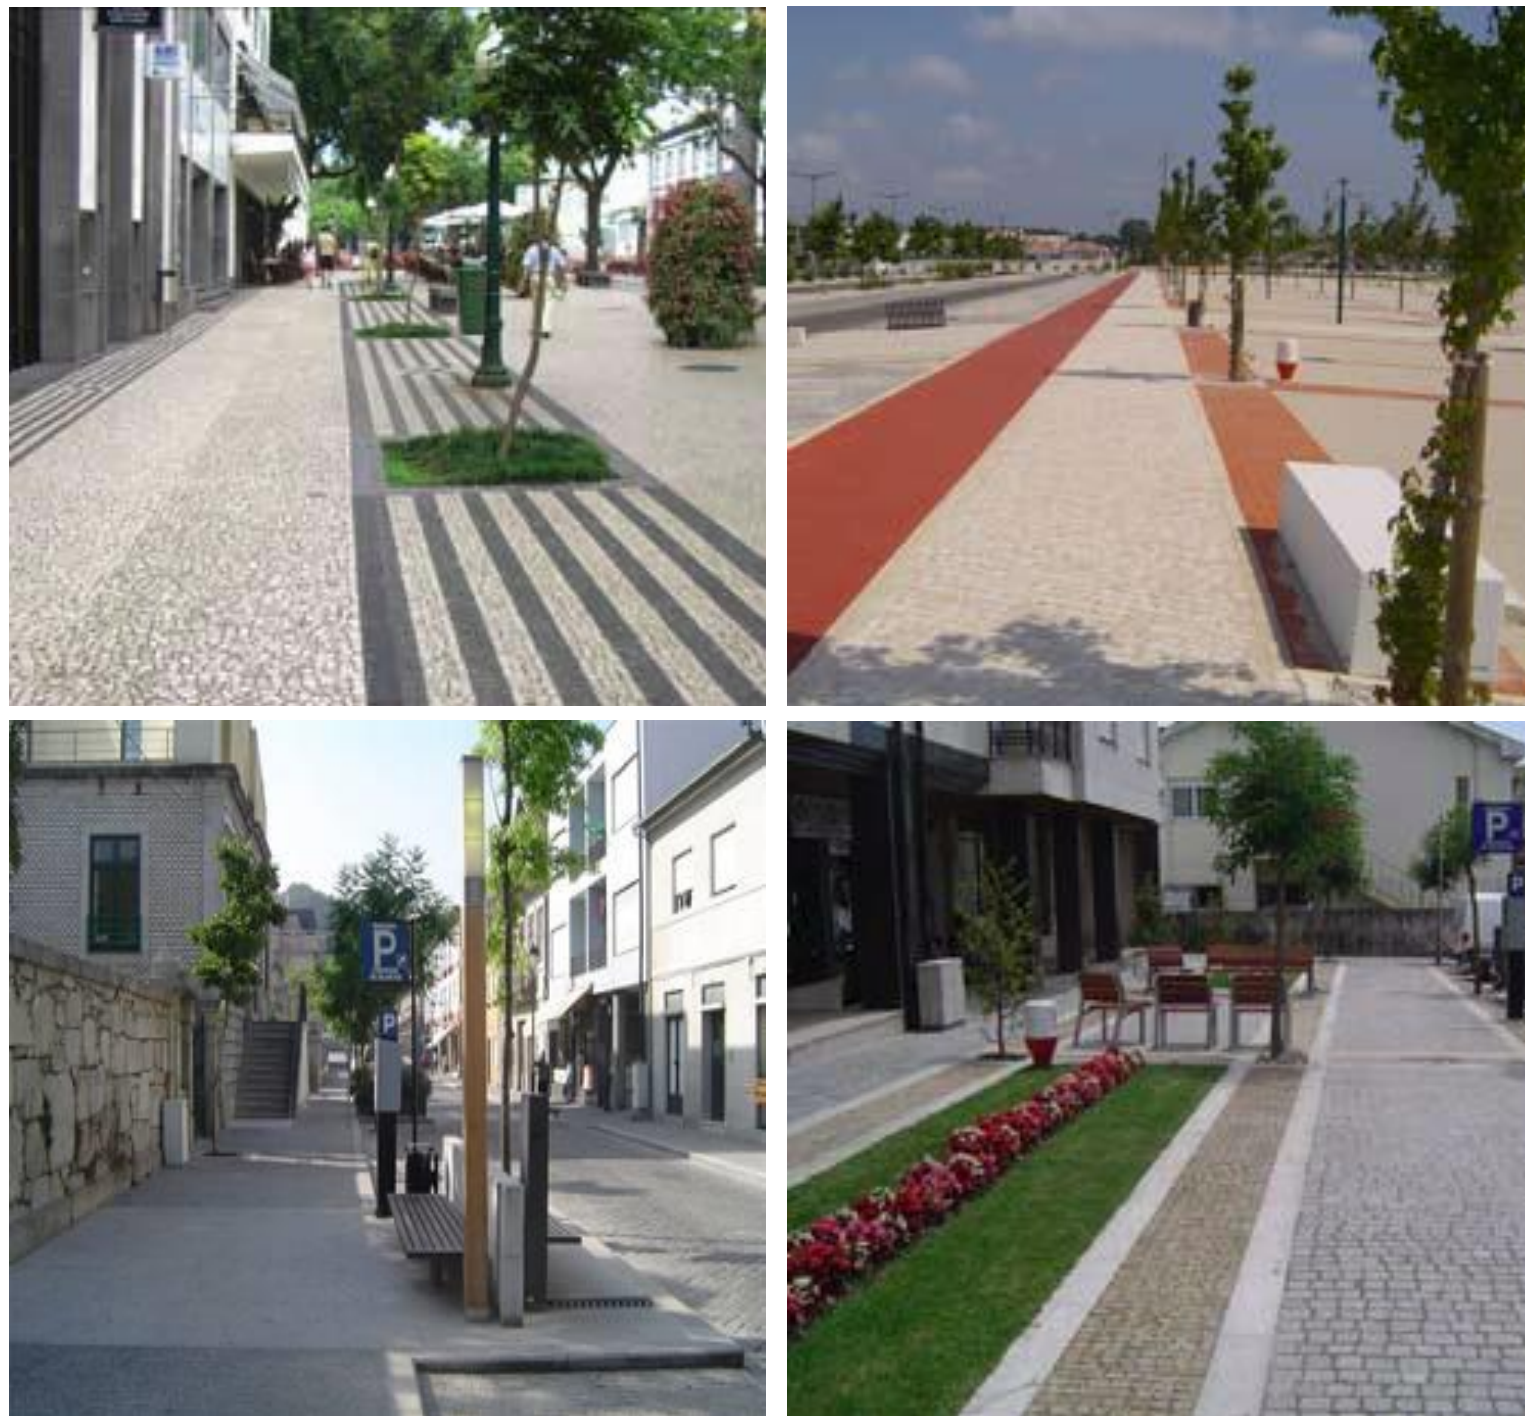
Figura 24. Bons exemplos da materialização dos referidos corredores de infraestruturas

Esta solução, tida por nós como a mais adequada – propõe a criação de um passeio de dimensões adequadas (e legais) capaz de contemplar dois “canais distintos”.

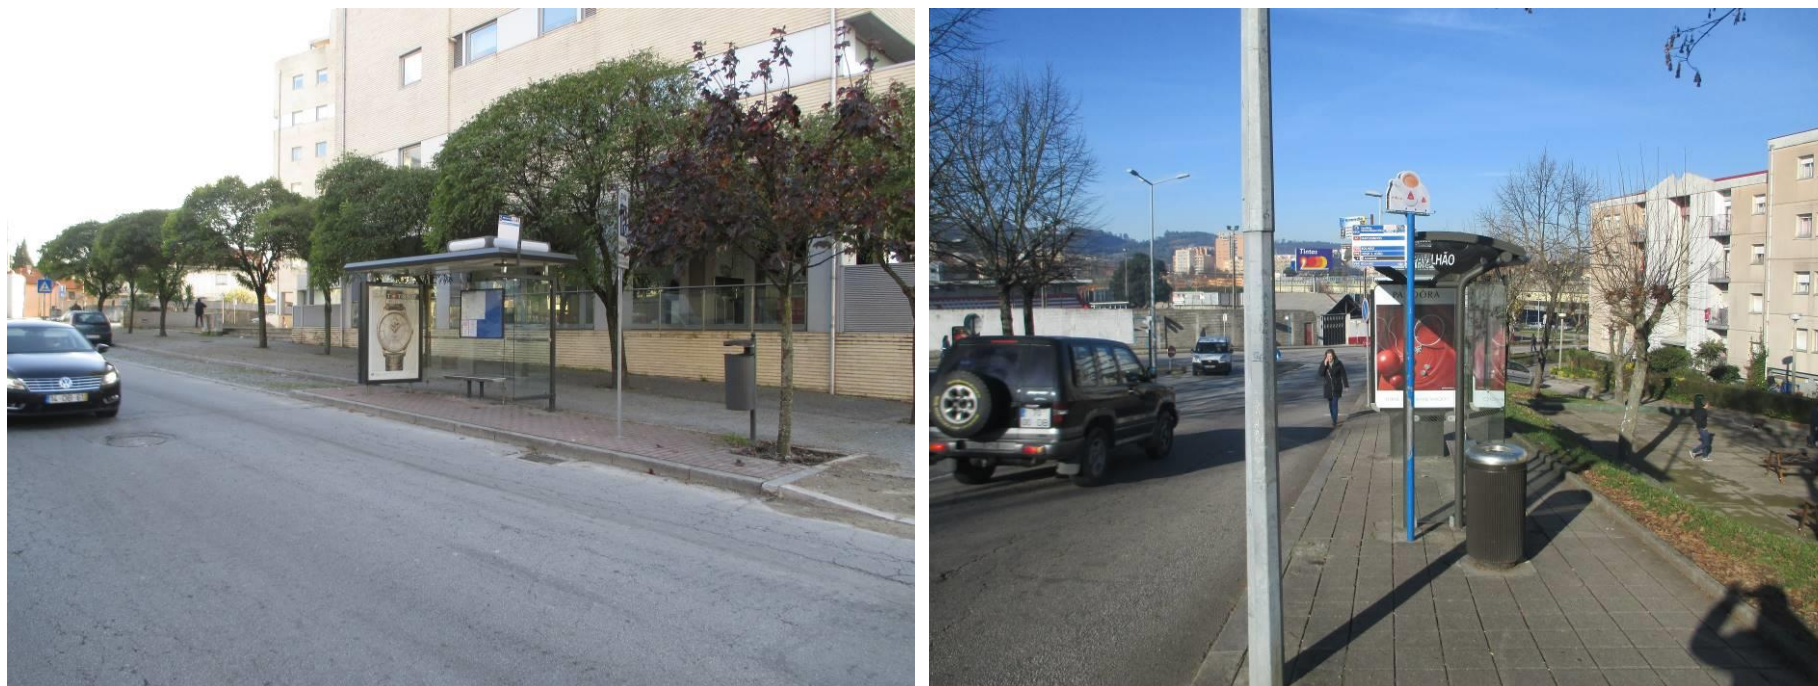
Figura 26. Bom e mau exemplo de localização de abrigos de transporte público no município de Valongo

Sempre que o perfil da rua o permita, os abrigos devem estar inseridos nos canais de infraestruturas, facilitando o acesso das pessoas aos veículos. Sempre que o passeio disponha de dimensões que não permitam a localização dos abrigos nos referidos corredores, devem ser previstos abrigos com um design adequado, em forma de “L” invertido, para que os seus painéis laterais não interfiram com a circulação pedonal. Importa salientar que o acesso aos mesmos não deve possuir degraus.

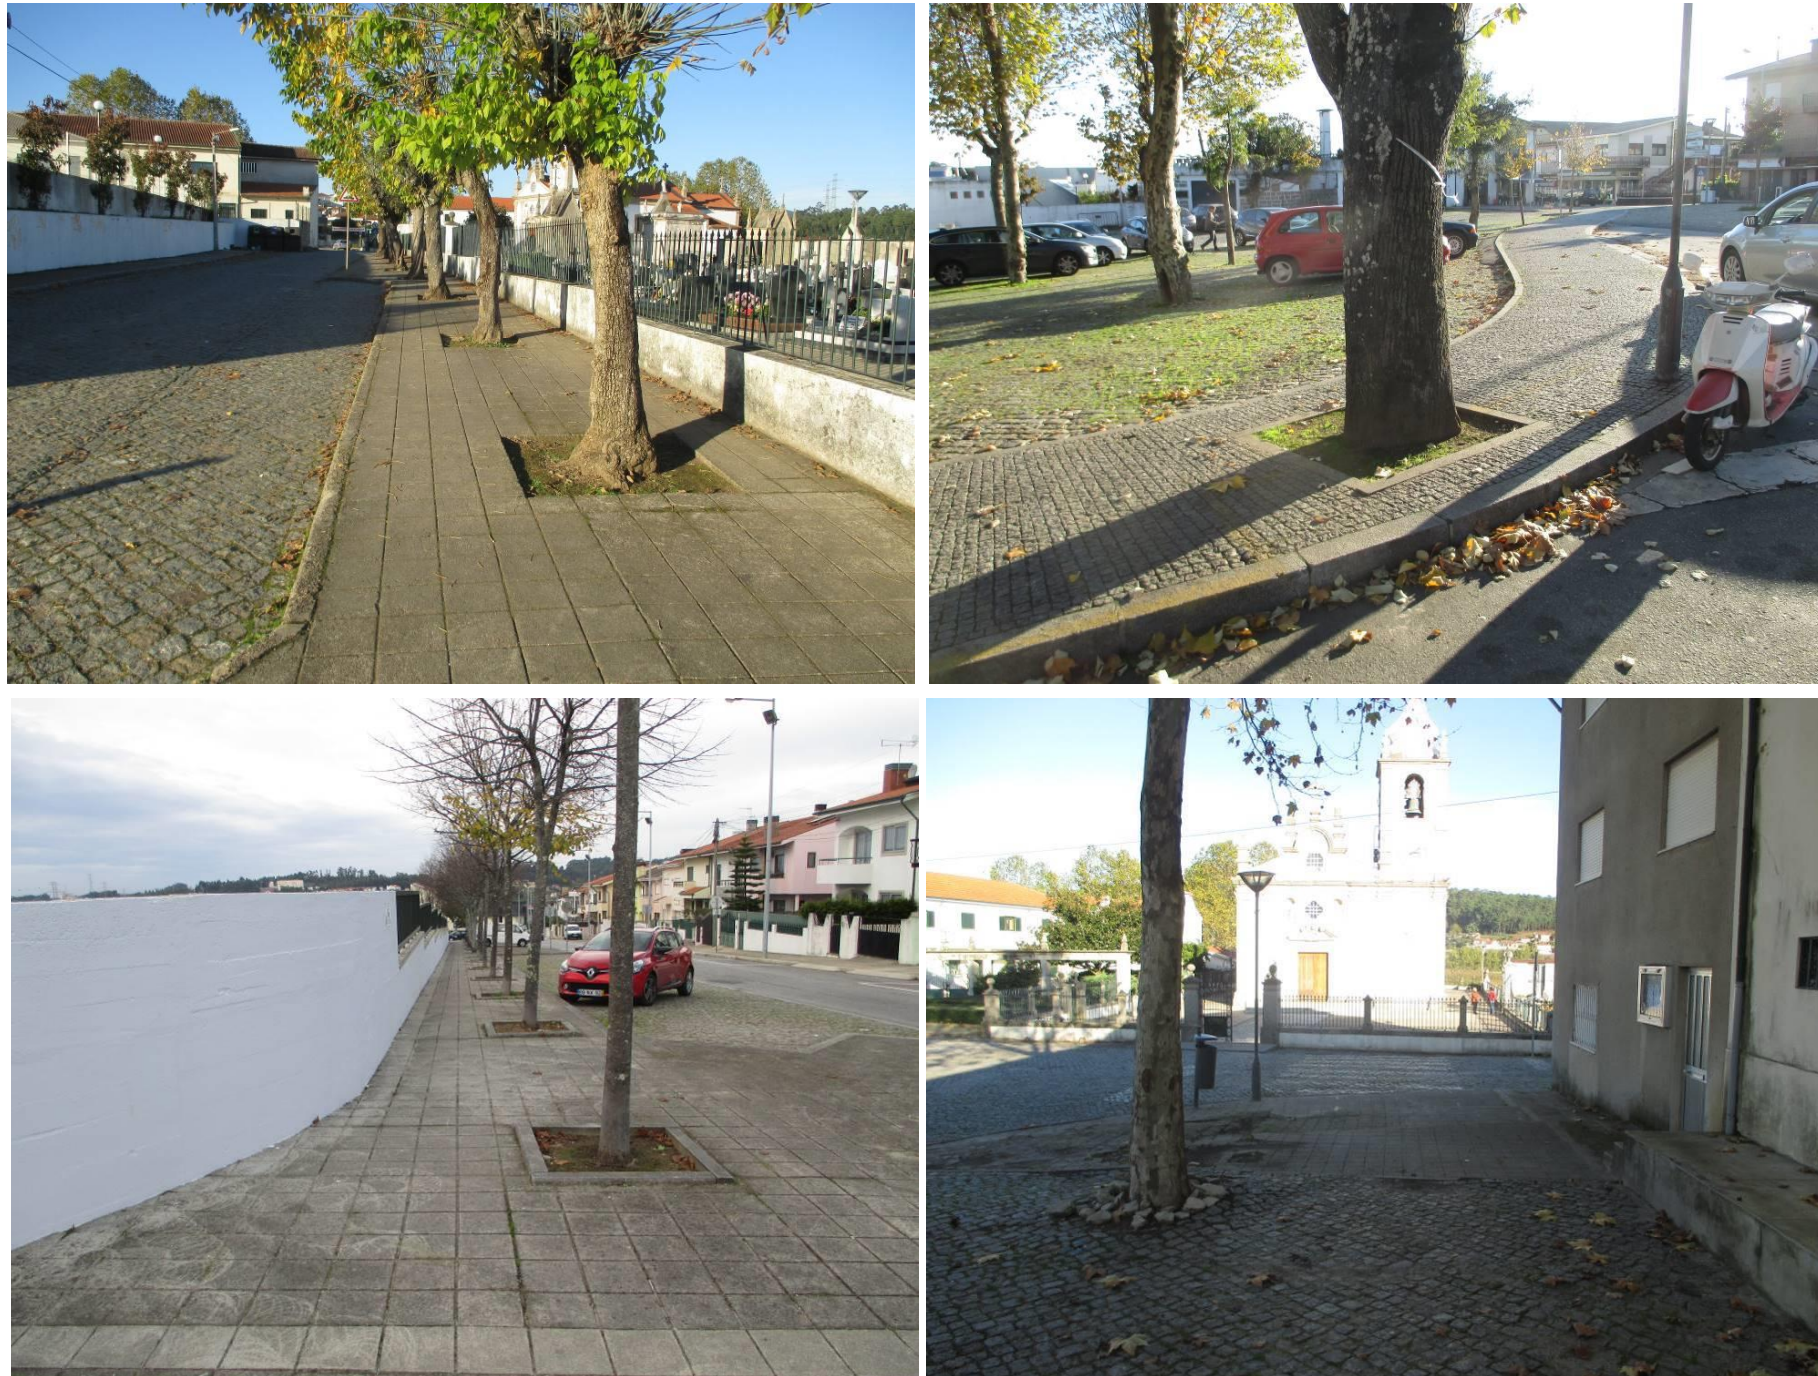
Figura 31. Maus exemplos associados a árvores e caldeiras de árvores no município de Valongo

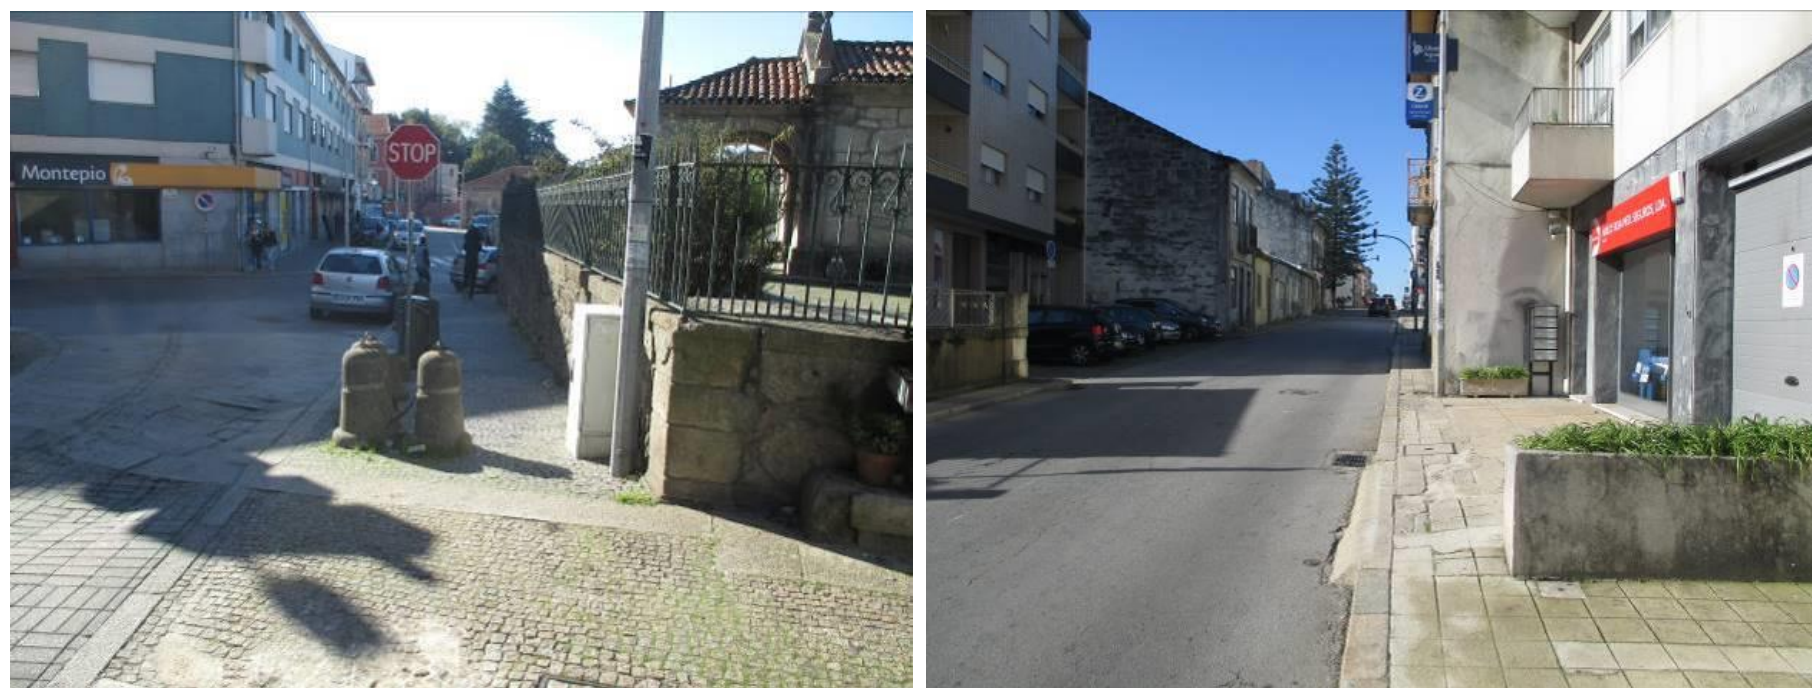
Figura 33. Maus exemplos associados à incorreta colocação de Pilaretes, Bolas, Prumos ou Mecos e Floreiras no município de Valongo

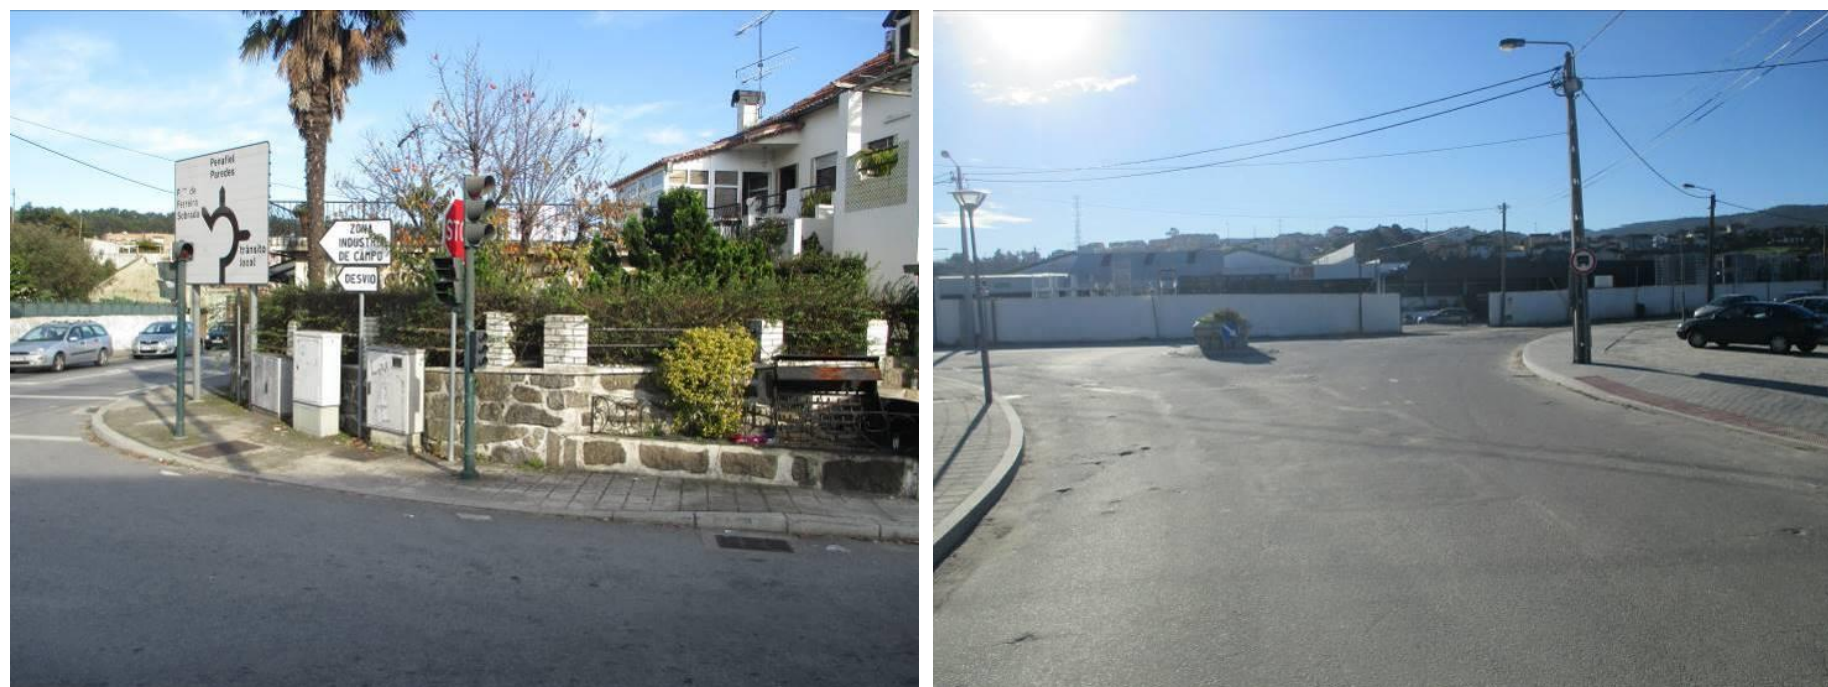
Figura 35. Maus exemplos associados à incorreta colocação de Candeeiros de iluminação pública, sinais de trânsito, Semáforos no município de Valongo

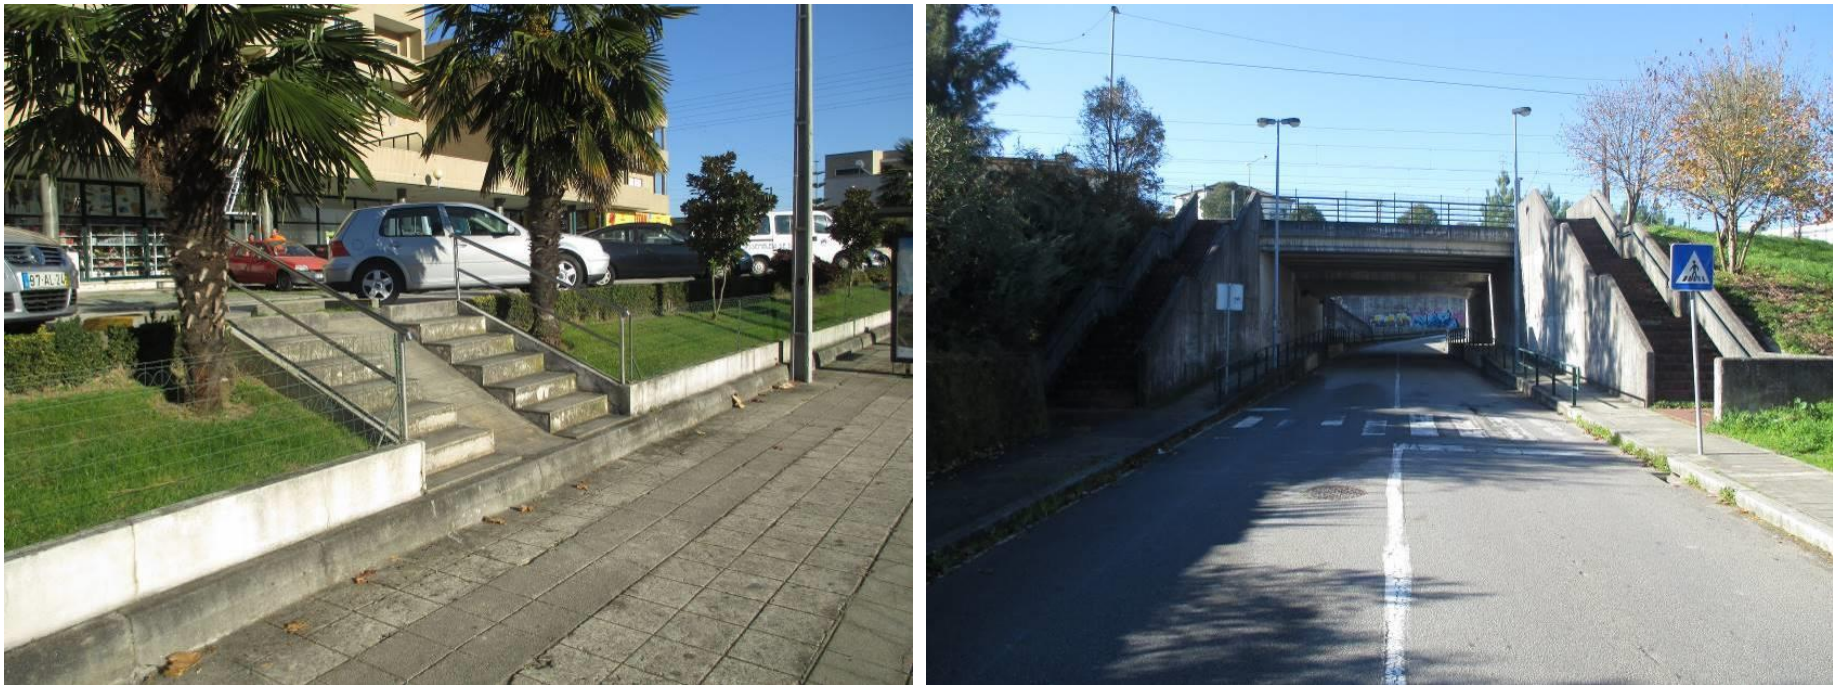
Figura 37. Maus exemplos associados à incorreta colocação de Degraus e Escadas no município de Valongo

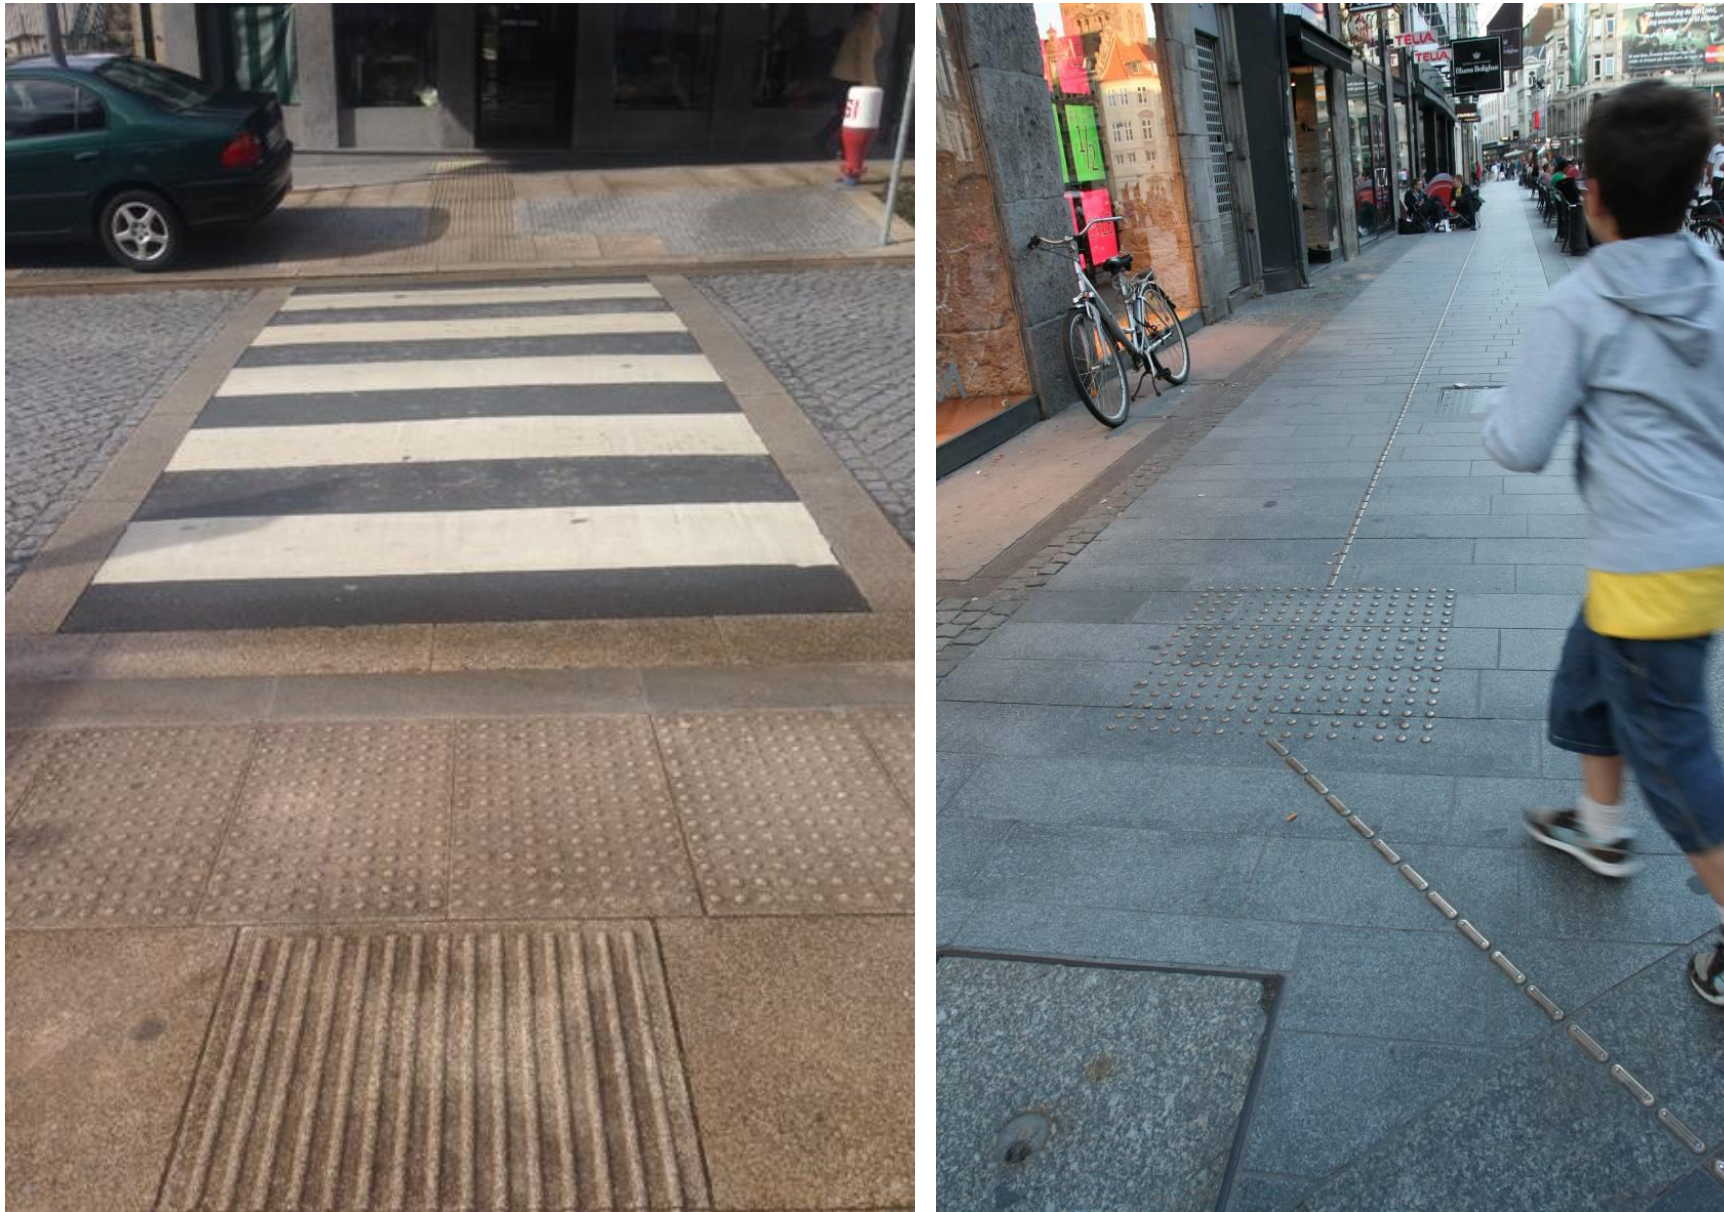
Figura 50. Exemplos de Guias orientadoras

Em países com maiores preocupações a nível do desenho do espaço público acessível, são frequentemente utilizados elementos táteis (metálicos ou cerâmicos como ilustram as imagens) que definem uma linha orientadora de cegos, ao longo do percurso acessível. Esta linha é particularmente útil e eficaz quando bem relacionada com as guias orientadoras de atravessamento das passagens de peões.

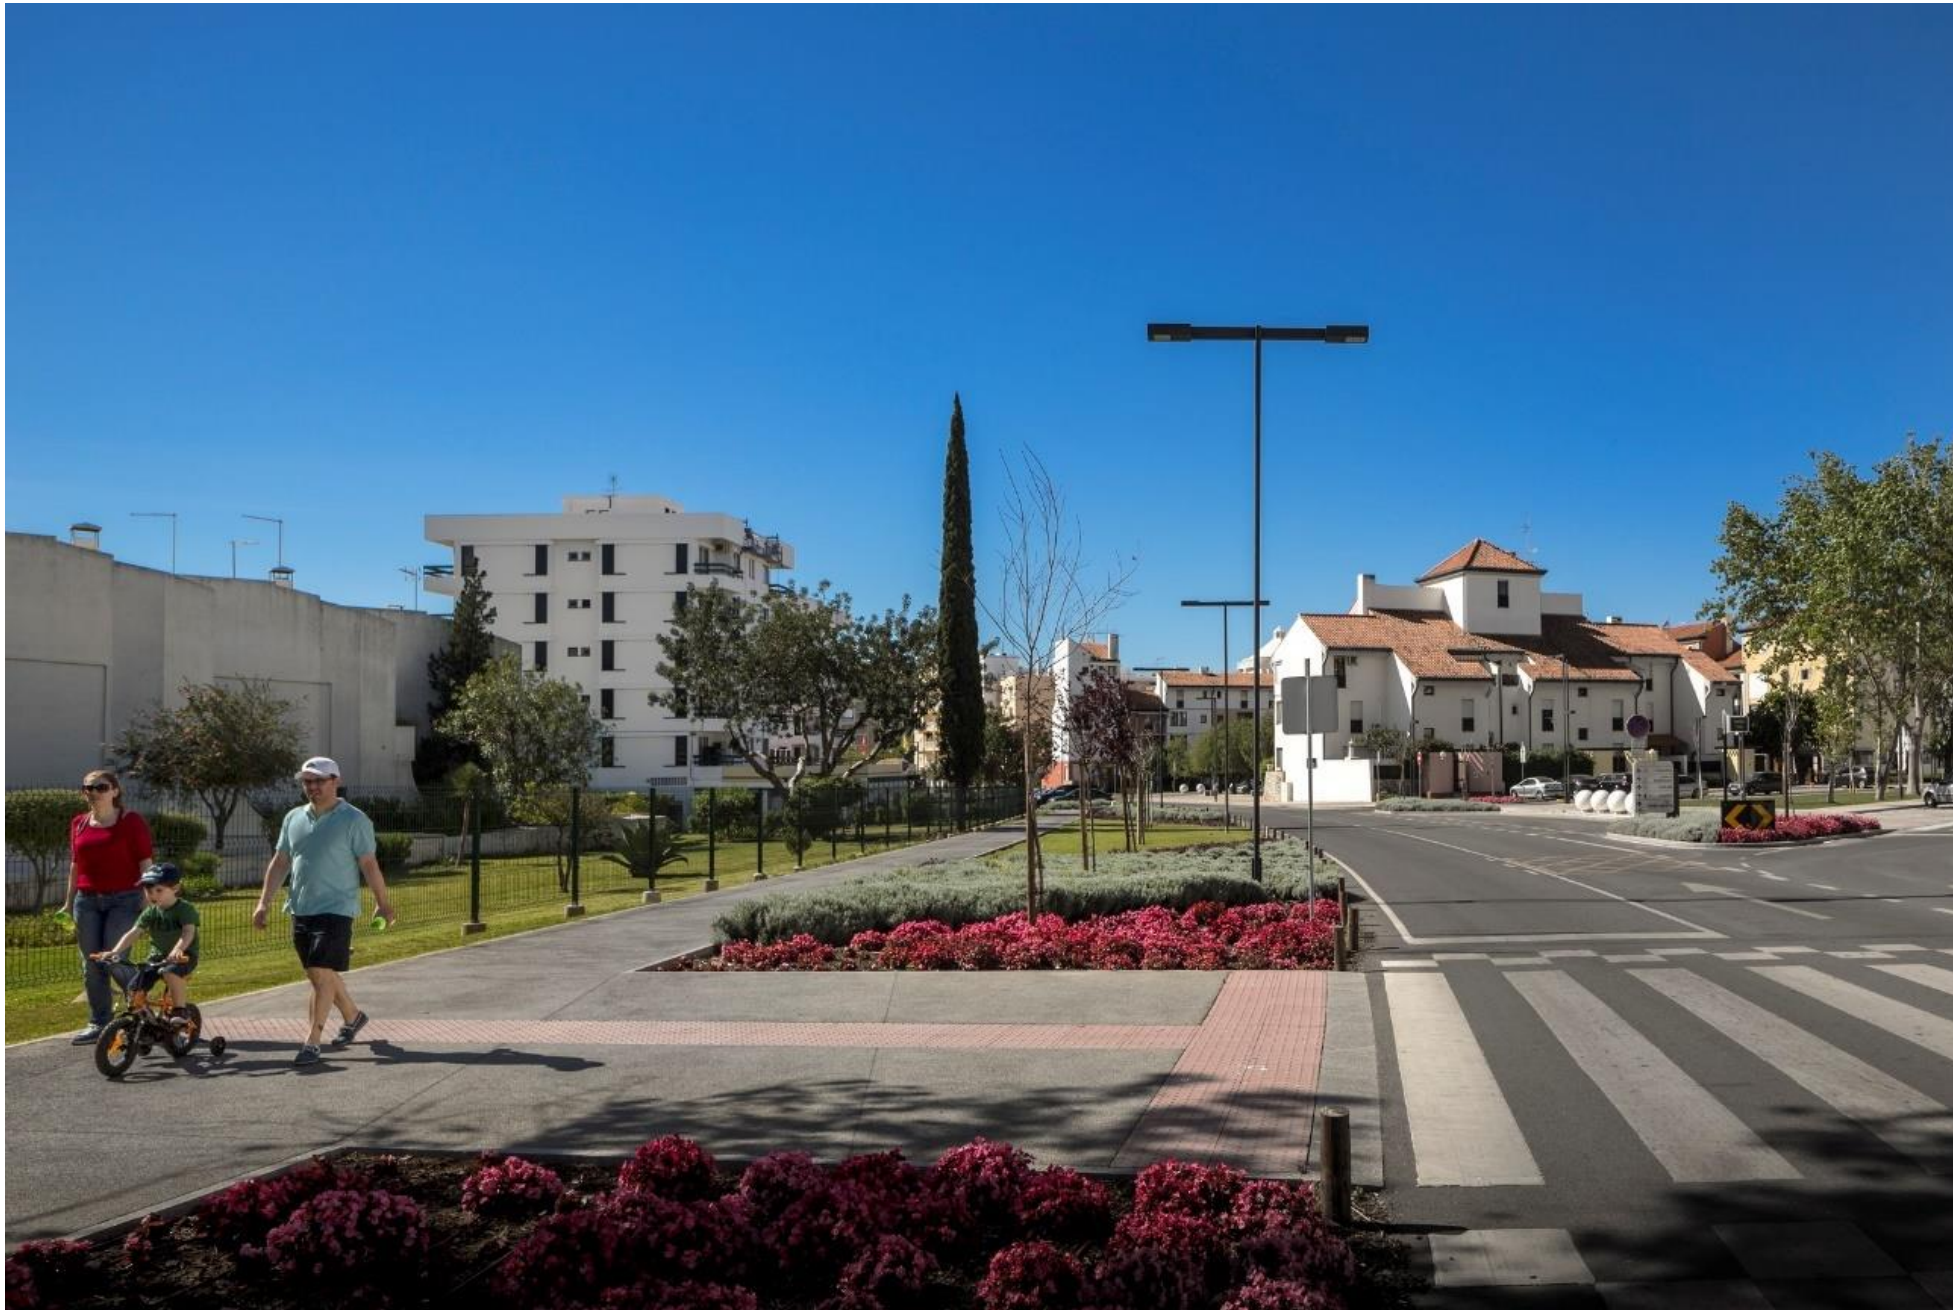
Figura 51. Bom exemplo associado a passagem para peões

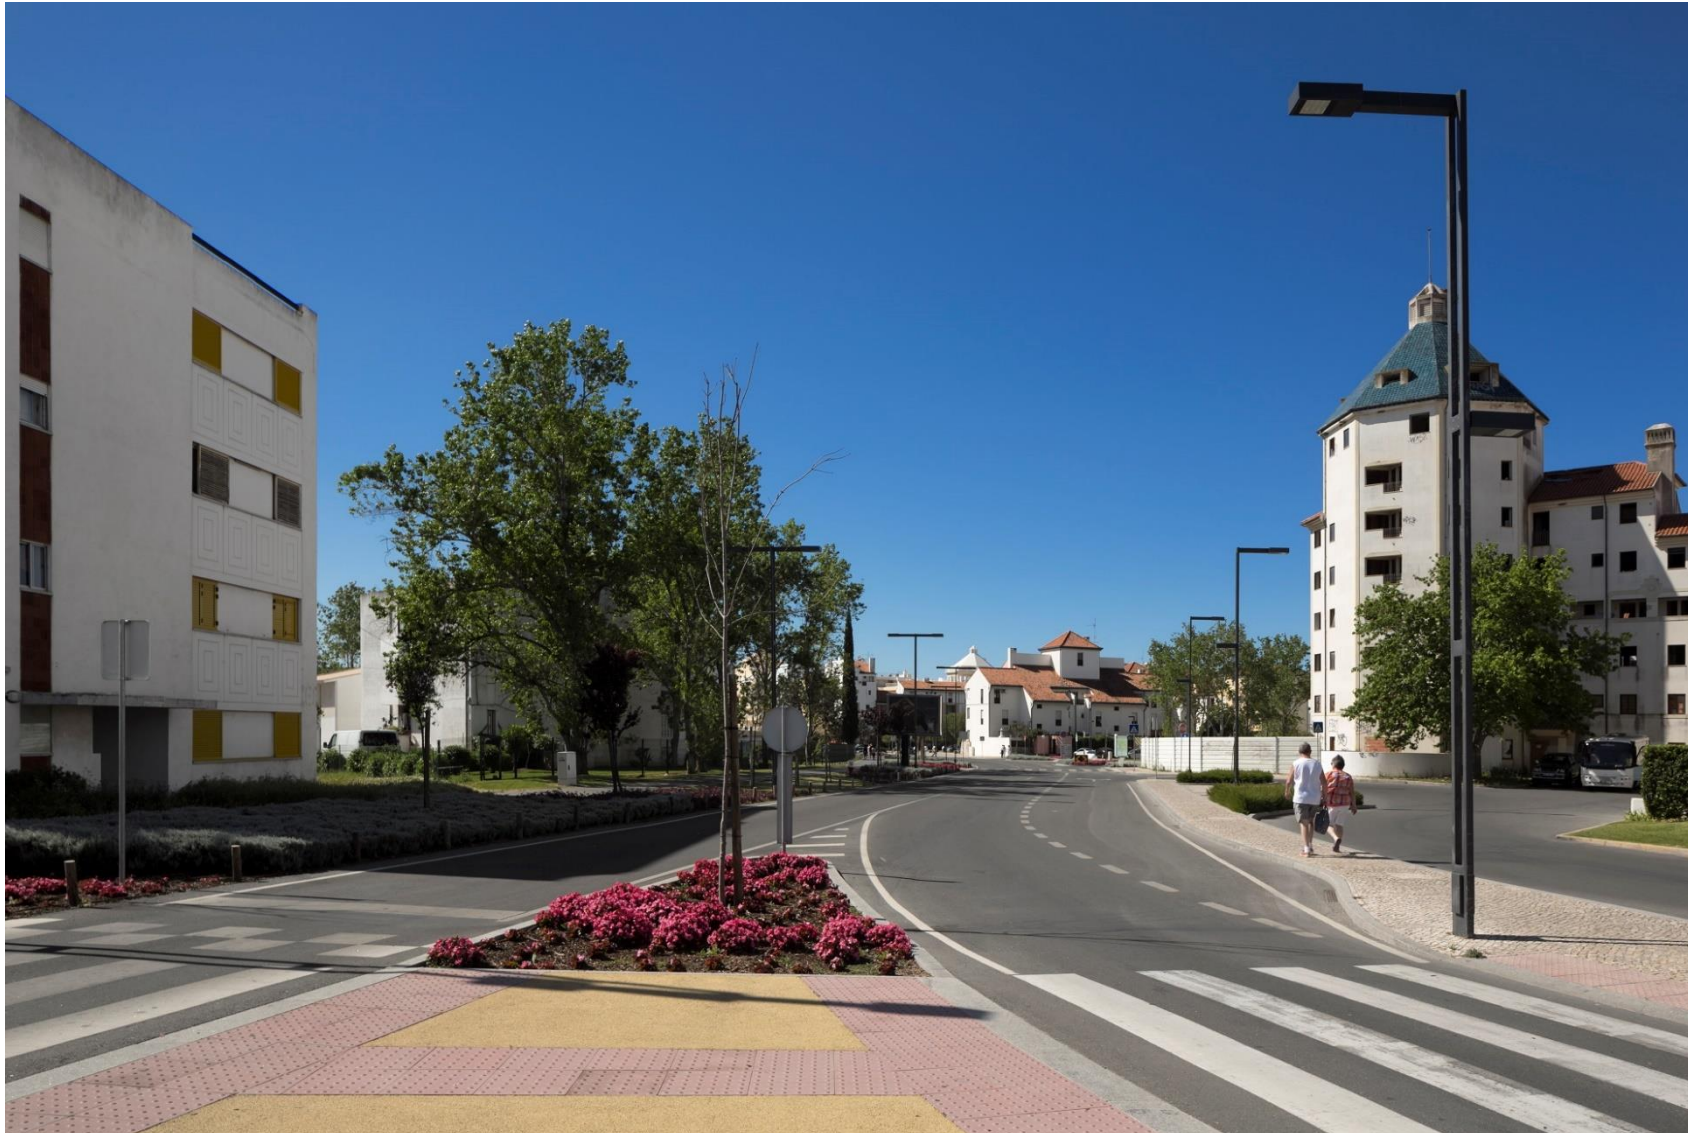
Figura 52. Bom exemplo associado a passagem para peões com pavimentos tácteis – Vilamoura

É então recomendada a aplicação de um troço de linha guia (em pavimento direcional) no sentido transversal ao fluxo com uma largura compreendida entre 0,80m e 1,20m com o objetivo de indicar ao peão a presença da passadeira e encaminha-lo para o seu atravessamento. A sua colocação pode ser em forma de “T” invertido, no caso de se tratar de uma passagem para peões não semaforizada, encaminhando assim o peão para o pelo seu eixo ou em forma de “L” no caso de se tratar de uma passagem semaforizada e, neste caso, encaminha o peão até ao semáforo para lhe permitir o uso da botoneira. Esta linha guia deve então orientar o peão até à área rampeada de aproximação à via que deve ser pavimentada com pavimento de perigo cuja extensão pode variar entre o limite da área de influência da passadeira ou ser ajustada à especificidade da sua aplicabilidade. A faixa constituída pelo pavimento de perigo deve ter uma largura compreendida entre 0,80m e 1,60m e deve ser aplicada a toda a largura do rebaixamento de forma a indicar a dimensão transversal da passadeira.
