## PLANO MUNICIPAL DE ACESSIBILIDADE PARA TODOS DE VALONGO

Fase II: Condicionantes e Objetivos do Plano

Fase III: Propostas de Intervenção e Programa de Ação e  
Monitorização

Município de Valongo

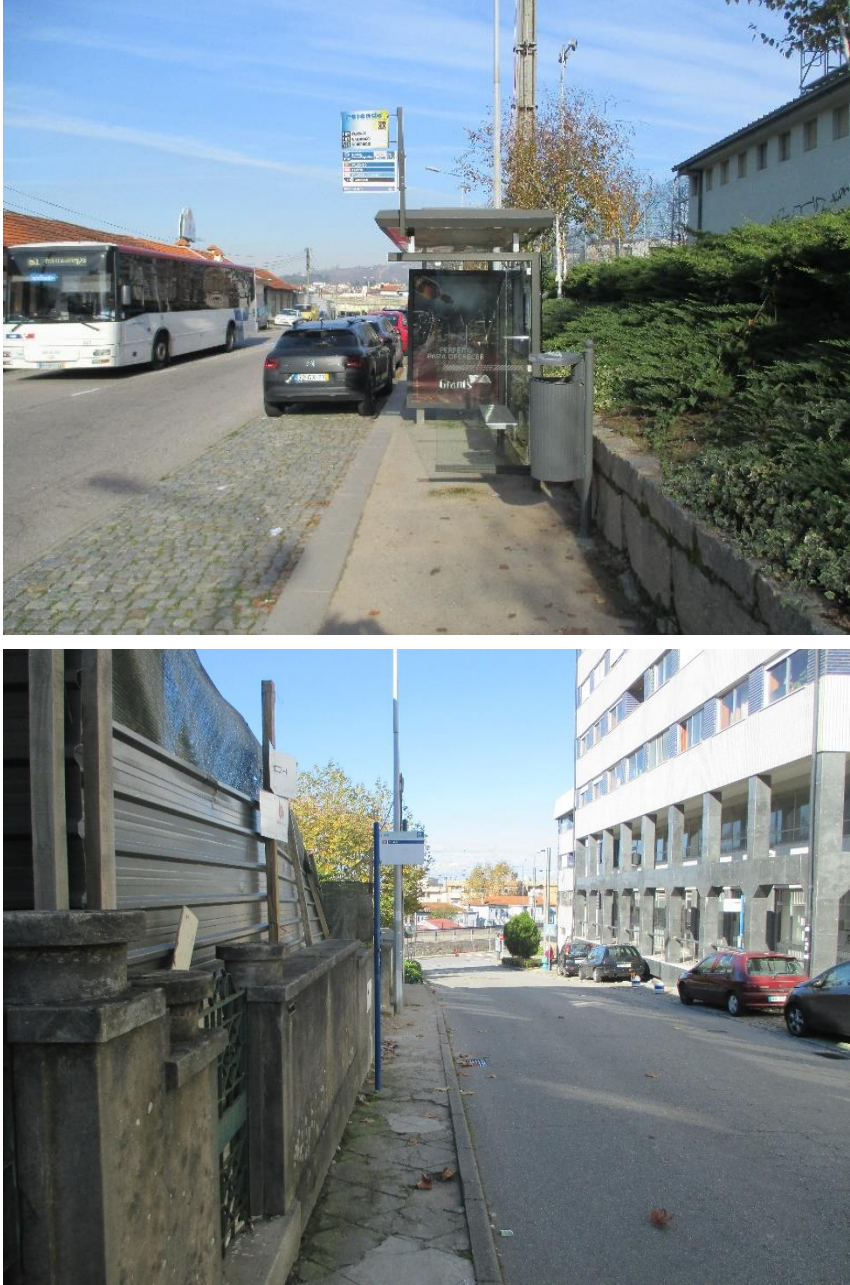
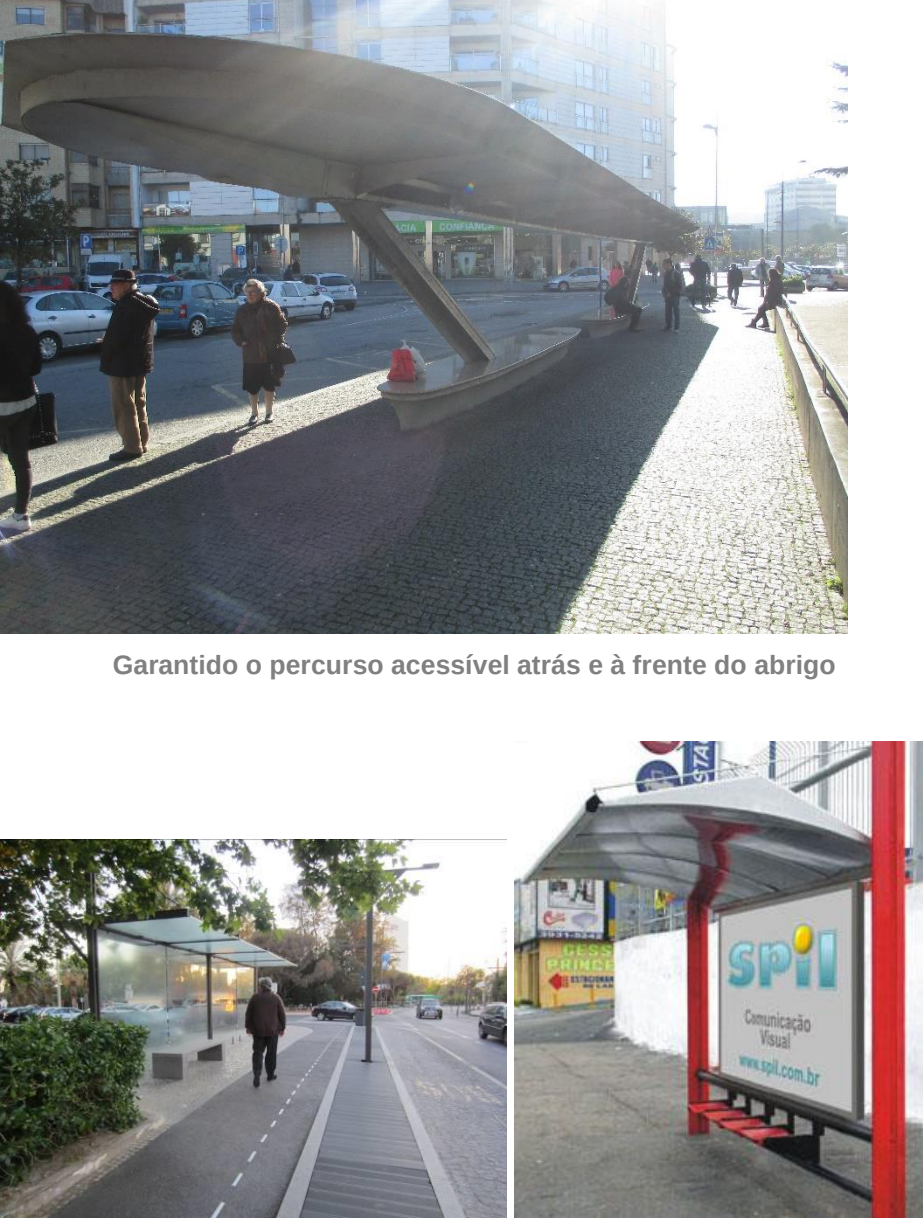
| Criação de Percurso Acessível | | |
|---|---|---|
| <p>Abrigo e postilete sem percurso acessível</p> | <p>A ausência de qualquer percurso destinado à circulação pedonal é dos problemas mais graves ao nível da acessibilidade e mobilidade de Todos, pelo facto de obrigar os peões a circular juntamente com os veículos motorizados na mesma via, sem que haja uma separação física da mesma.</p> <p>Com base na análise do espaço público é possível identificar diversas situações de paragens sem um percurso de acesso acessível. A existência de passeios com largura inferior a 1,20m, de obstáculos e pavimentos degradados ou irregulares, assim como degraus, escadas e rampas não regulamentares constituem-se como fatores que impossibilitam a continuidade dos percursos pedonais de acesso às paragens.</p> <p>Não são raros os casos de passeios cuja dimensão ou descontinuidade impedem o acesso pedonal e, em especial, o acesso de pessoas portadoras de mobilidade reduzida às paragens. Sem um percurso acessível até ao abrigo e / ou postilete não adianta que os veículos sejam acessíveis, ou que exista uma plataforma de acesso.</p> <p>Nestes casos, a necessária intervenção sobre o espaço público envolvente, permitirá colmatar a falta de um percurso acessível à paragem, permitindo utilização dos transportes públicos a Todos. Para tal importa avaliar as situações individualmente, salvaguardando as intervenções necessárias, para criar um percurso acessível que permita aceder a todas as infraestruturas existentes numa determinada área. Assim, as intervenções de correção propostas são coincidentes com as apresentadas na Planta Síntese de tipologias de intervenção em espaço público.</p> | <p>Garantido o percurso acessível atrás e à frente do abrigo</p> <p>Garantido o percurso acessível pela frente do abrigo/ Abrigo em “L” Invertido permitindo a continuidade do percurso</p> |

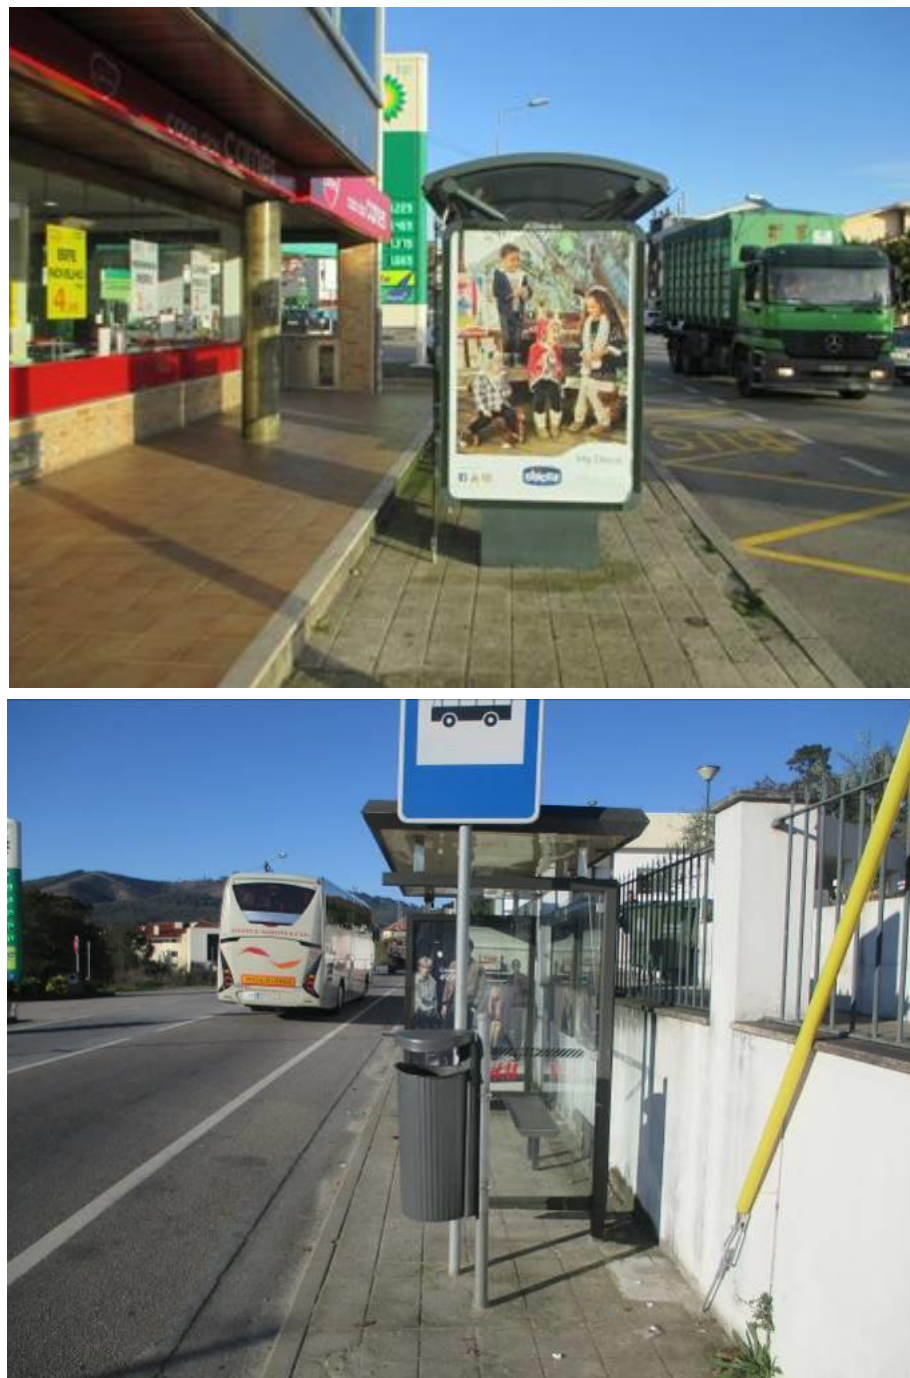
Figura 79. Necessidade de remoção/relocalização de abrigos

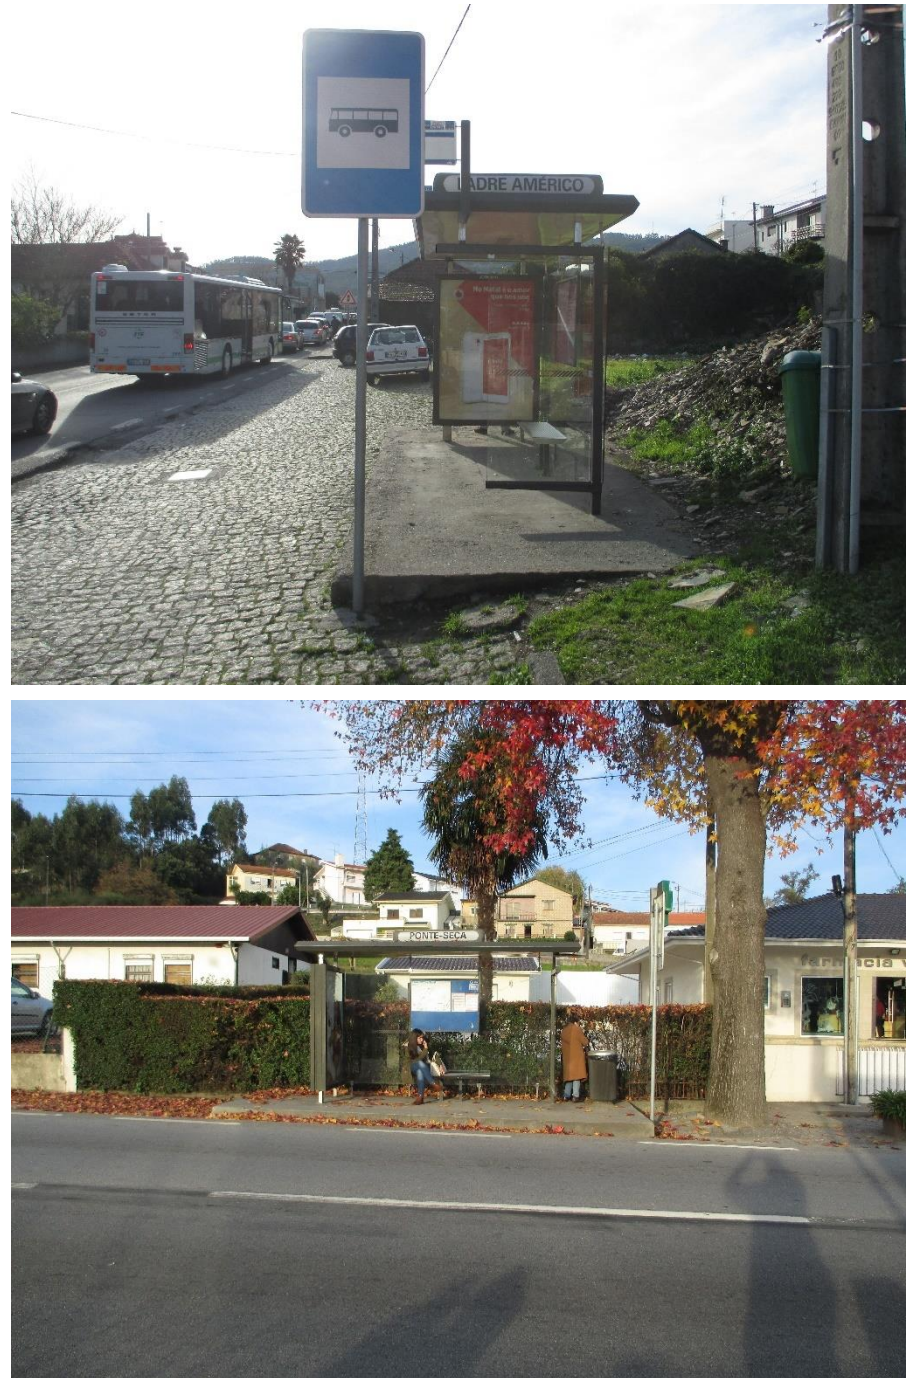
Figura 80. Necessidade de criação de acesso de nível às plataformas

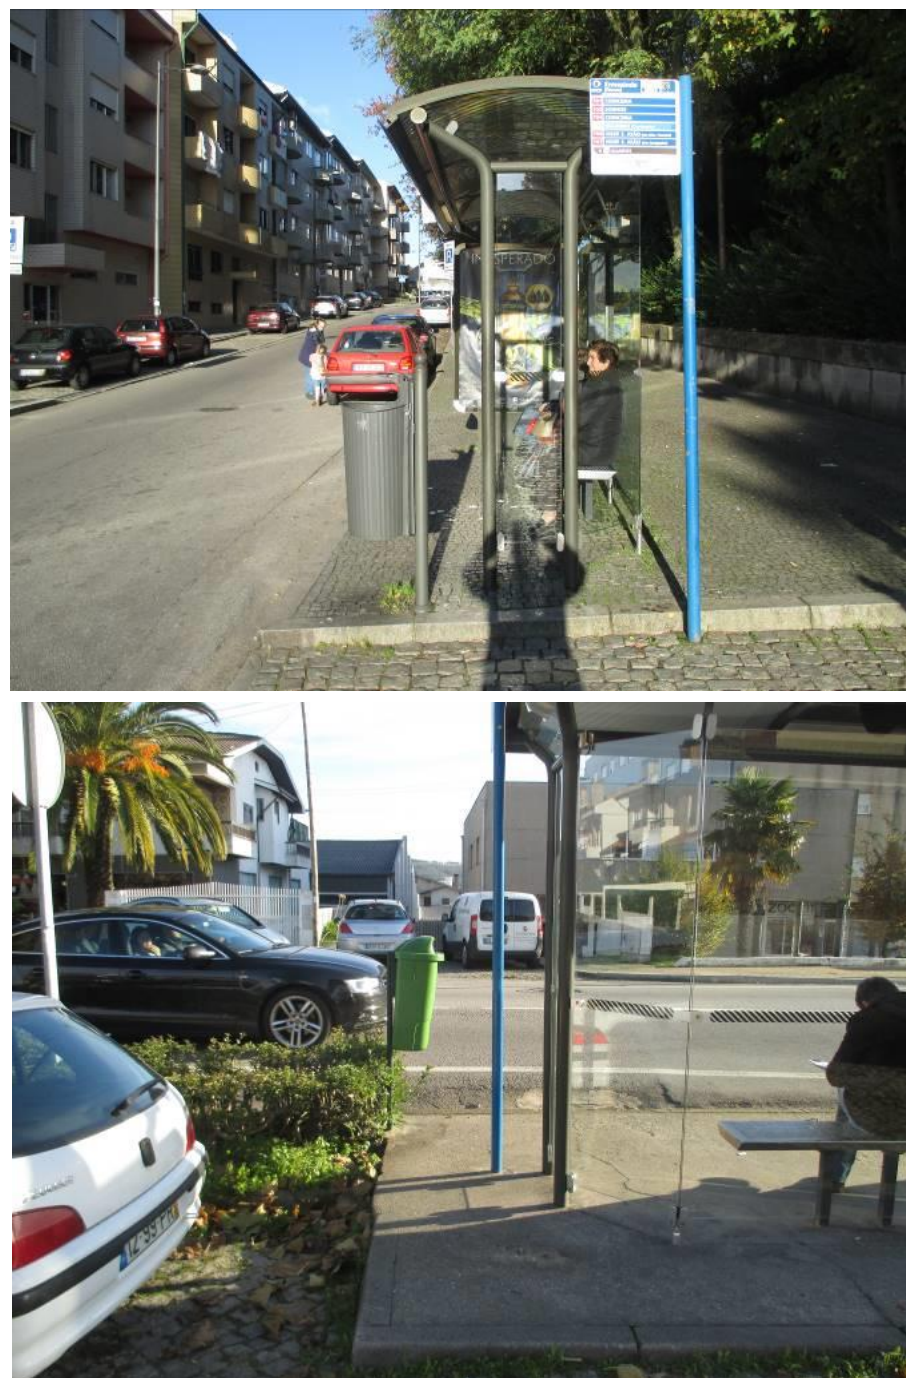
Figura 81. Necessidade de criação de acesso ao interior do abrigo

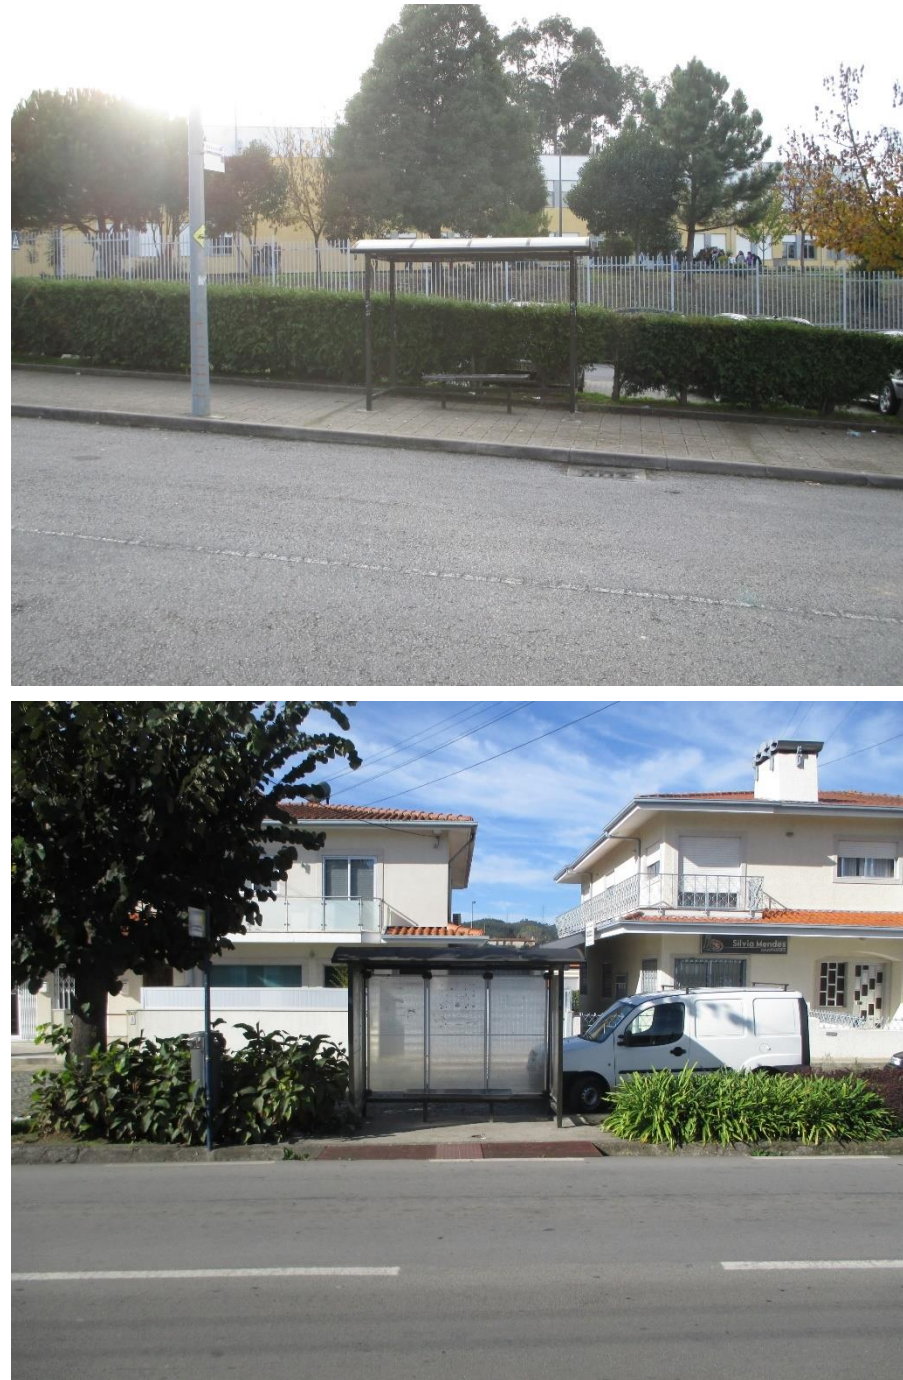
Figura 82. Necessidade de criação de lugar de permanência no interior do abrigo

Tal como anteriormente referido os abrigos onde se verificou esta problemática, são abrigos, maioritariamente, mais antigos e que possuem bancos que ocupam todo o interior do abrigo, a adaptação deste mobiliário deve ter em conta as dimensões necessárias para permanência e rotação referidas anteriormente. De referir que em grande parte dos abrigos onde se verificou este problema, muitos deles encontram-se degradados e/ou vandalizados e tendo em conta o custo das obras de reconversão, a melhor opção pode ser a substituição do abrigo.

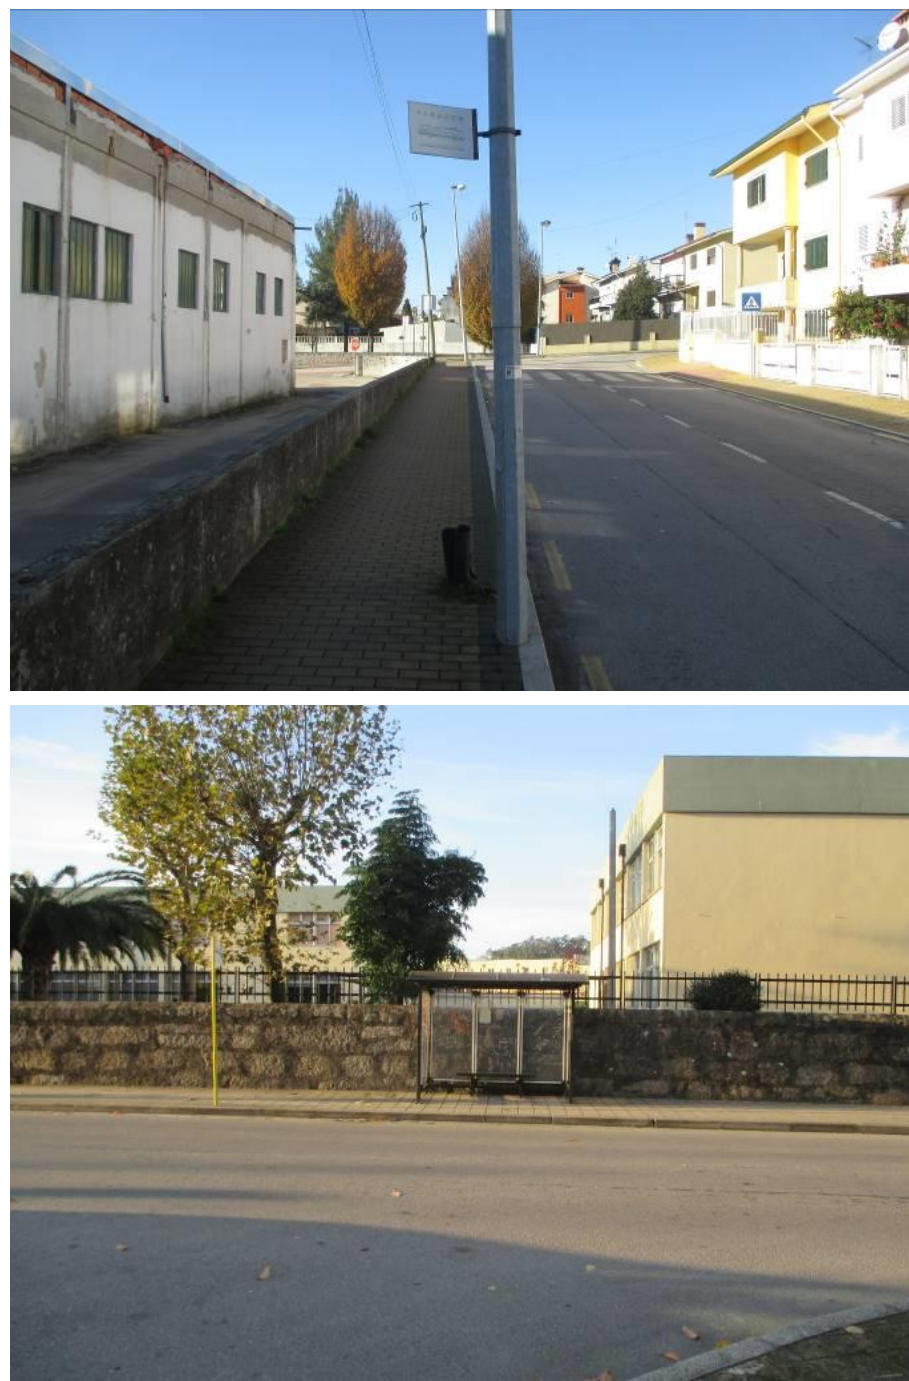
Figura 83. Necessidade de afixação de informação

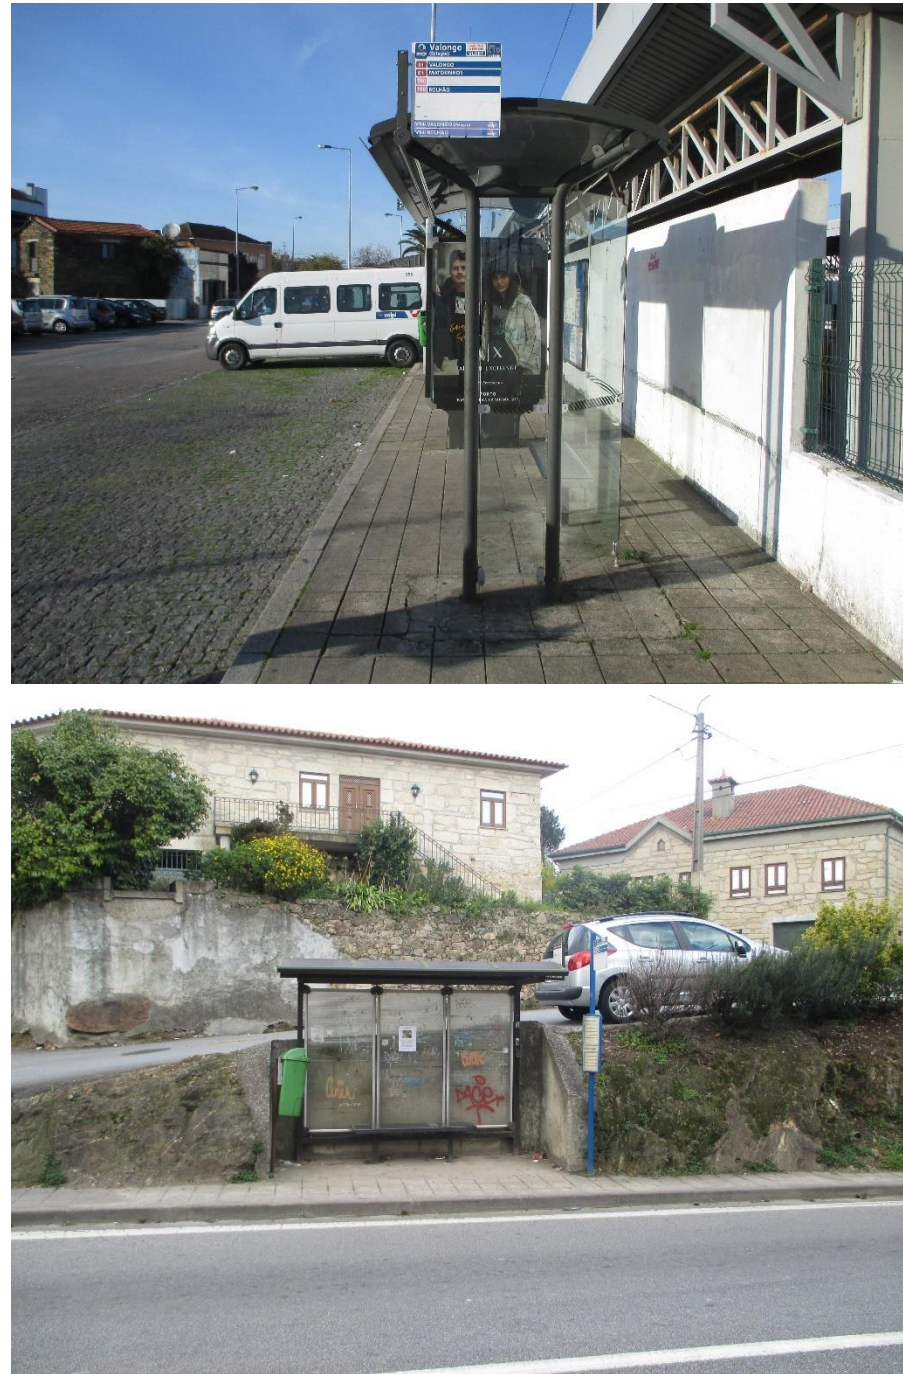
Figura 84. Necessidade de alteração do design dos abrigos

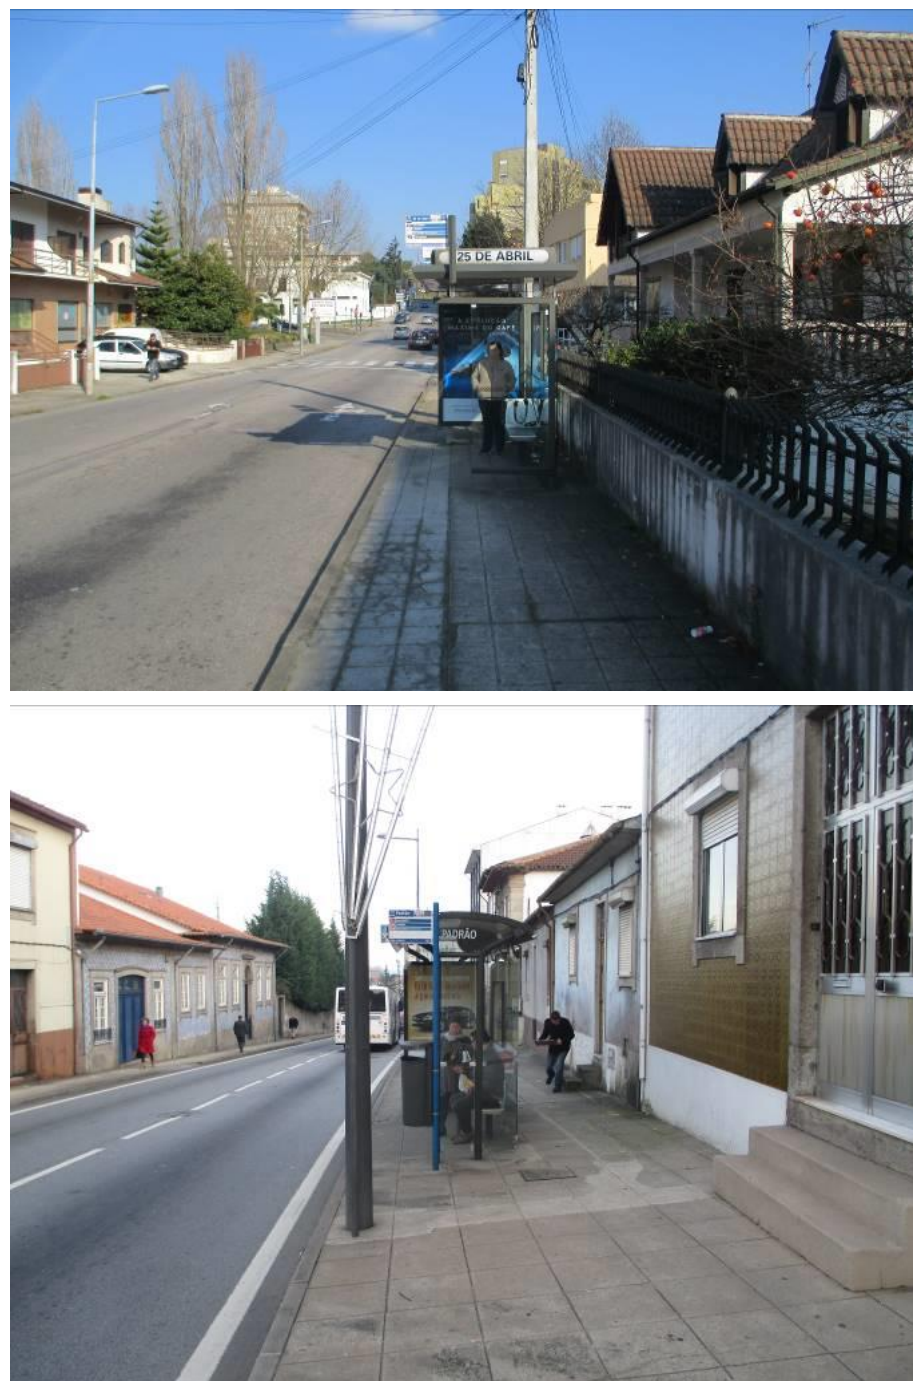
Figura 86. Necessidade de colocação Sinalização de paragens reservadas a autocarros (H20a)

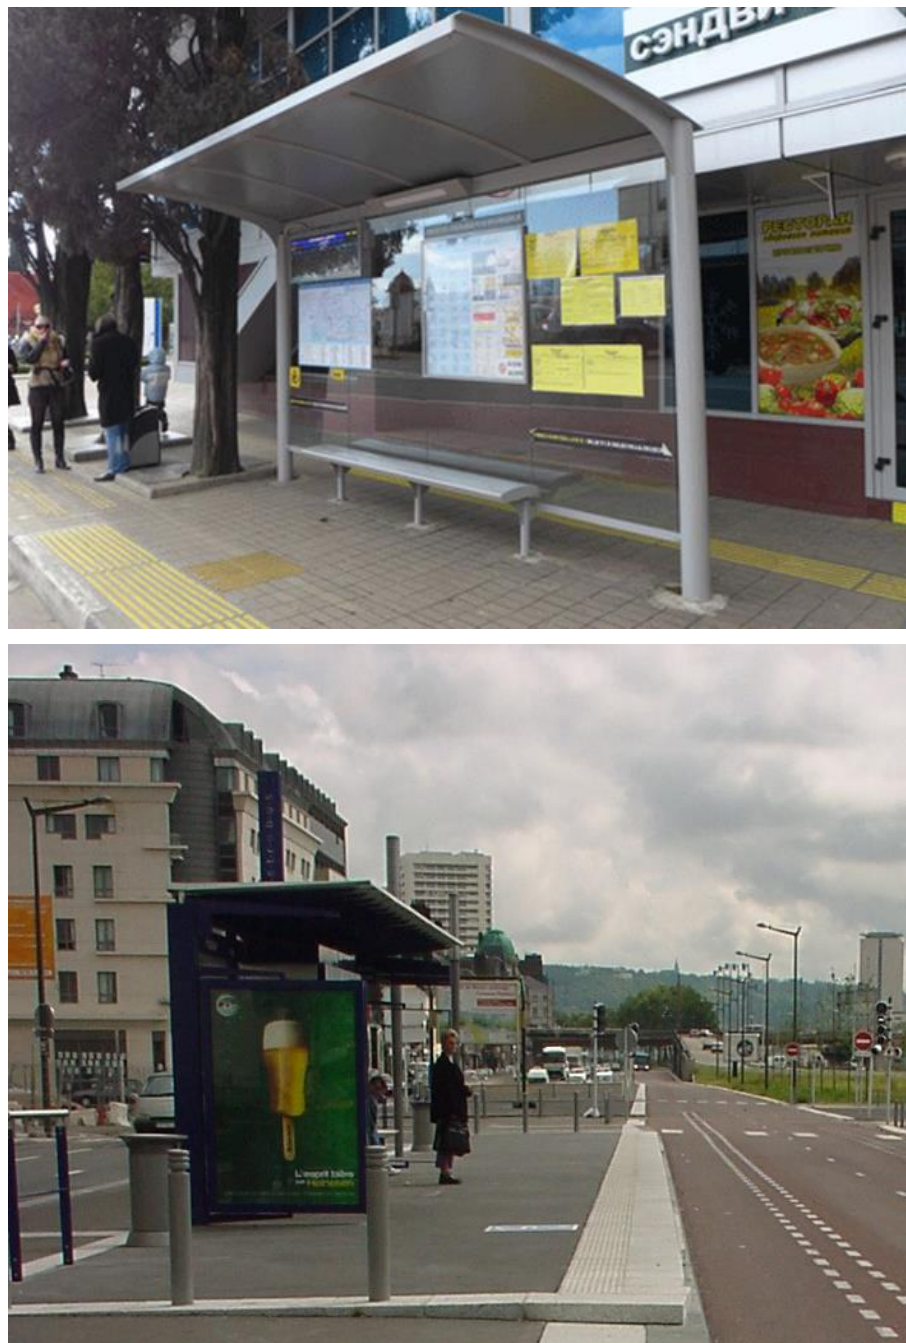
Figura 87. Exemplo de abrigos com pavimentos táteis e direcionais
