- Av. dos Desportos, junto ao apeadeiro de Susão

Abertura de pavimento betuminoso para subida de tampa de caixa de visita de telecomunicações.

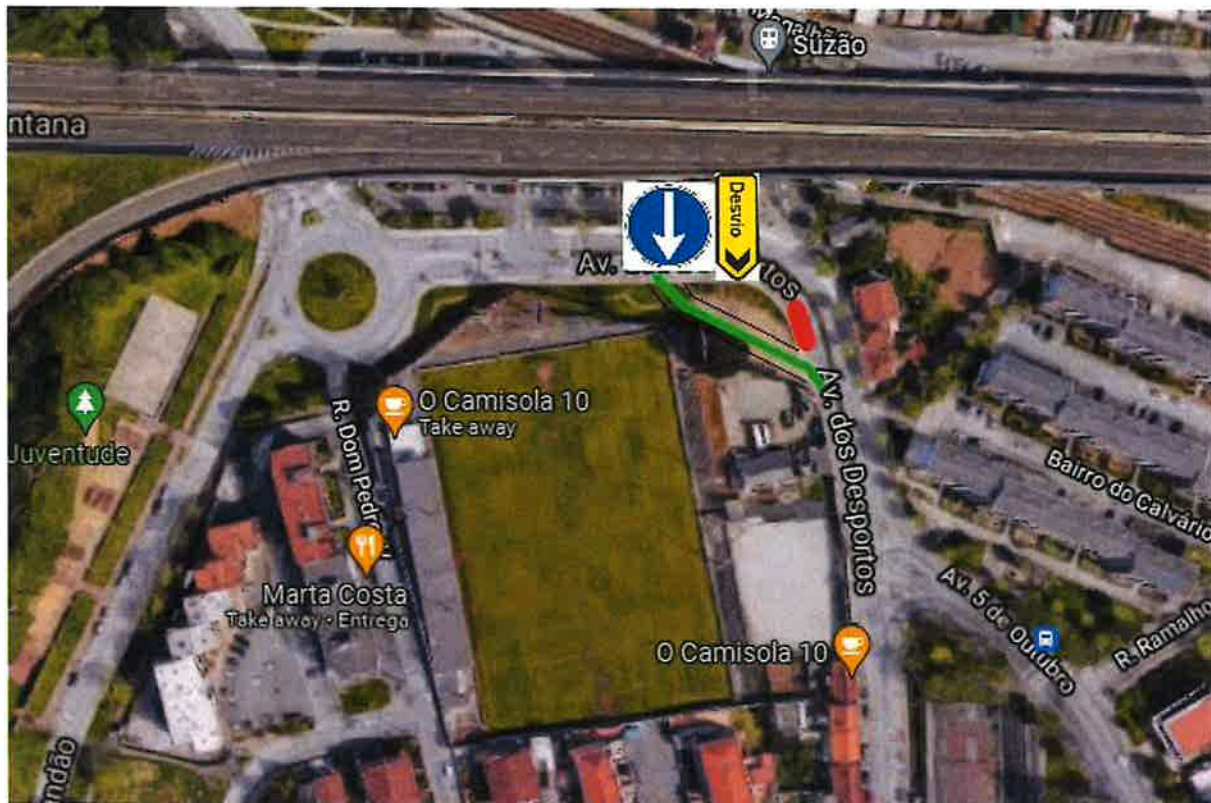
Para a execução dos trabalhos previstos será necessário interromper a circulação numa parte da Av. dos Desportos num sentido. Sendo assim o trânsito fará um pequeno desvio pelo arruamento do estacionamento criado no âmbito da empreitada, conforme planta.
